# 飛来塩分により著しい塩害を受けた PC 橋のコンクリート性状に関する検討

日本大学工学部 学生員 ○小野 貴嗣  
日本大学工学部 梅村 俊彦  
日本大学工学部 正会員 子田 康弘

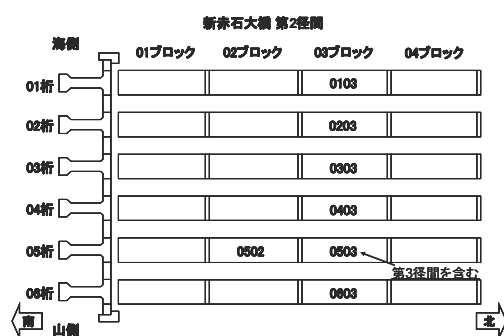
図-1 主桁採取位置

今回の実験では、冬季に日本海からの強い季節風により著しい塩害を受け、供用後わずか 30 年程度で解体に至った青森県日本海沿岸部にある新赤石大橋のコンクリート桁から試料を採取した。本橋は 1970 年代に竣工され、橋長 163m、桁の形式は単純ポストテンション T 型桁橋で主桁本数は 6 本である。調査対象とするコンクリート桁は図-1 に示すように 01・02・03・04・05・06 桁とし、横桁により 4 分割される各ブロックを 01・02・03・04 とした。調査ブロックは、図-2 のような形状にブロック化した。目視による調査では 0502 の劣化が特に目立ち下フランジの腐食ひび割れが確認された。このブロックは、陸側のウェブ表面の劣化も顕著であり、コンクリートの一部が剥落している状態であった。なお、本調査では、目視上、健全に見られた第 3 径間からもブロック(0503)取り出し、計 8 ブロックを調査対象とした。コアの採取は、ウェブを配筋間隔で区切り、直径 100mm のコアで貫通するように抜き出した。圧縮強度およびヤング係数はウェブを上、中、下と分け、抜き出したコア各 3 本ずつ試験をした。ヤング係数の判定には、コンプレッソメータを用いた。中性化深さ試験は、コアの割裂面を用い、JIS A 1152 に準拠しフェノールフタレイン溶液をコンクリートに噴霧した。塩化物イオン濃度の測定は、JIS A 1154 に準拠する電位差滴定法により行った。塩化物イオン濃度分布は、コアを表面より 10mm 毎にカットし、粉碎したものを滴定試料とすることで測定した。
