# 岩手県における道路橋RC床版の目視点検結果に基づく劣化予測式について

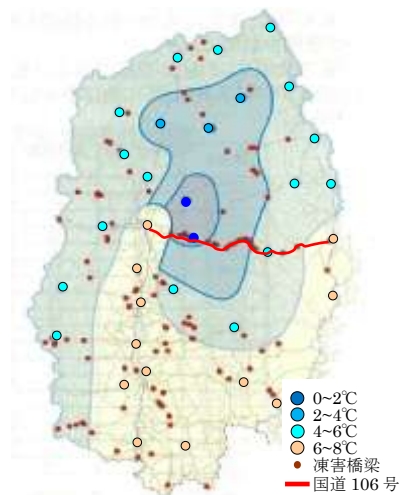
図-2 凍害橋梁位置

岩手県では、国土交通省による「橋梁長寿命化修繕計画」における「橋梁定期点検要領（案）」に準じて「岩手県橋梁定期点検要領（案）」を作成した。点検項目は、26 項目であり、損傷程度を健全から不健全までを a（健全）、b, c, d, e（不健全）の 5 段階として評価している。図-2 に点検結果の一例として岩手県内の凍害発生橋梁の位置と気温分布を示す。

および気温分布
