# 融雪剤の影響を受けて劣化した実PC橋の劣化度診断

今回の調査対象橋梁は、岩手県盛岡市と秋田県秋田市をつなぐ主要な幹線道路である国道46号の仙岩峠の急峻な斜面に架かっている湖山橋である。湖山橋<sup>1)</sup>は1975年に架けたPC(プレストレスト・コンクリート)プレテンションホロースラブ桁橋であり14径間で主桁が14本でできている。図-1は湖山橋の側面図と断面図である。湖山橋が供用開始後34年で解体撤去工事に至ったのは融雪剤の散布が原因とされているが、融雪剤が散布され始めたのは1990年代からである。2004年に国土交通省東北地方整備局秋田河川国道事務所が点検した際に橋桁の下面の一部にコンクリートのはく離やPC鋼材の露出および破断などが見つかった。写真-1は現場調査を行った2009年7月に確認されたPC鋼材の破断状況写真である。本研究では、現場調査の結果、最も劣化していた第12径間、次に劣化していた第4径間、比較的健全な第8径間を対象に、図-2の黒色で示す箇所

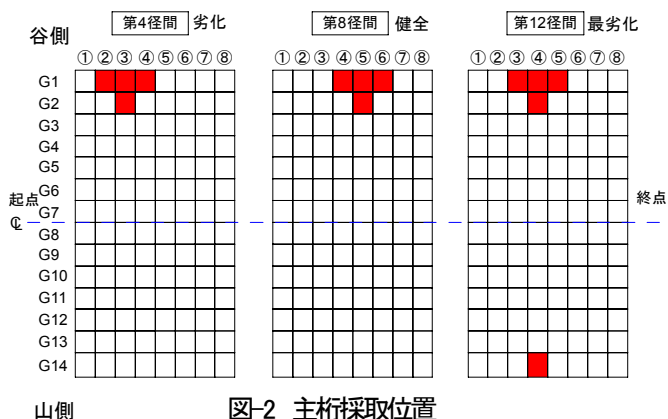
図-2 主桁採取位置

の桁ブロック(長さ約1.5m)を採取し、調査することとした。ここで、12-4-G1は、第12径間G1桁のNo.4ブロックを指す。これらのブロックの上下フランジ、およびウェブよりφ32mmのコアを採取し、イオンクロマトグラフ法<sup>2)</sup>によりコンクリート中の塩化物イオン濃度分布を測定した。なお、4-3-G1、12-4-G1については、全てのコンクリートを丁寧にこすり、鋼材だけの状態としてその腐食状況を観察した。
