# 東日本大震災において津波の影響を受けた帯鋼補強土（テールアルメ）壁工法の調査報告

ヒロセ(株) 正会員 大谷 義則  
○ 正会員 高尾 浩司郎  
南條 冬樹

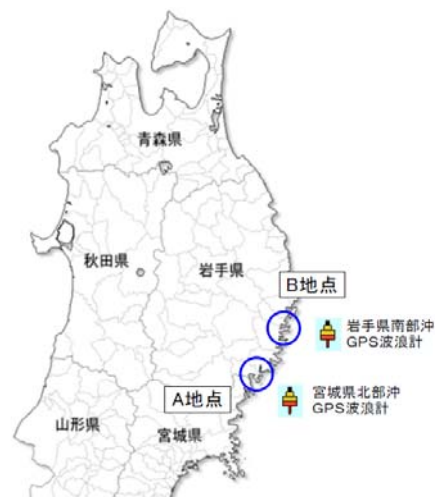
図-2 調査位置(A地点・B地点)

太平洋沿岸部で津波の影響を受けたテールアルメ壁のうち、A地点とB地点において、被害の有無が確認された現場2壁を抽出し、合計4壁を対象に詳細調査を実施した(図-2 参照)。これら4壁について、震度と津波の観測結果、テールアルメ壁の規模を表-2に示す。
