東北新幹線鋼馬桁式橋脚支承の震災復旧計画

東日本旅客鉄道（株）東北工事事務所 正会員 ○丸子文之
 東日本旅客鉄道（株）東北工事事務所 正会員 菅原正美
 東日本旅客鉄道（株）東北工事事務所 小泉一人

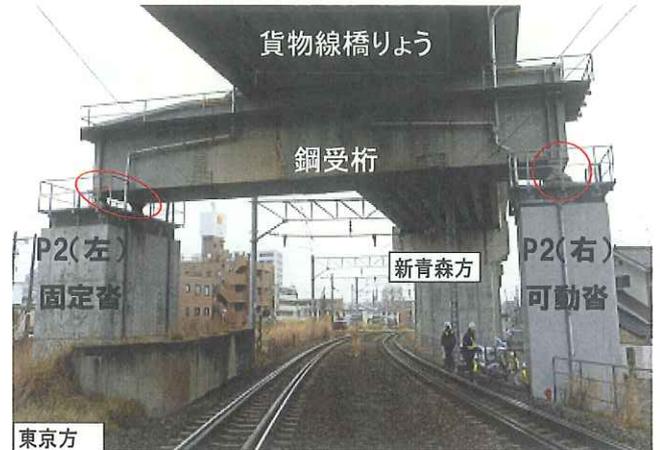
写真-1 鋼受桁全景

貨物線橋りょうは、東北新幹線仙台・古川間に位置し、東北貨物線上部を横断する線路橋である。本橋りょうは橋長 76.98m の 2 径間プレストレストコンクリート T 桁構造で、P2 橋脚は複線の貨物線を跨ぐ形状の鋼馬桁式橋脚である（写真-1）。平成 23 年 3 月 11 日に発生した本震により、P2 橋脚の固定沓および可動沓の支承箇所に大きな損傷が生じた。また、応急復旧が完了した直後に発生した同年 4 月 7 日の余震により、さらに大規模な損傷が生じた。本報告では本震および余震時の応急工事対策ならびに恒久工事対策について報告する。
