# 東北新幹線合成桁における震災復旧計画と実績

東日本旅客鉄道（株）東北工事事務所 正会員○大藤恭平  
東日本旅客鉄道（株）東北工事事務所 正会員 菅原正美  
東日本旅客鉄道（株）東北工事事務所 小泉一人

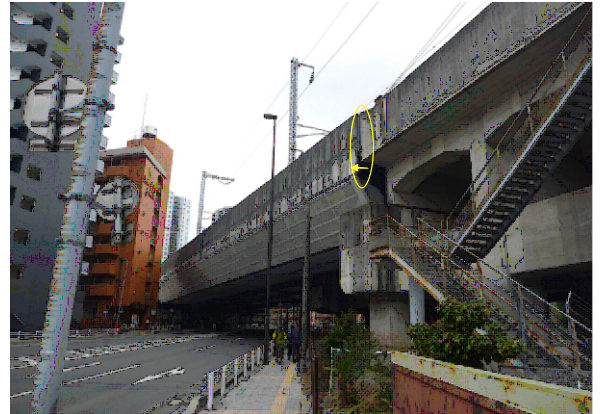
本橋りょうは、東北新幹線仙台駅構内の終点方に位置し、国道 45 号線（4 車線、両側歩道有）を跨ぐ、上 1 番線、上下本線、下 1 番線の 3 連からなっており、このうちの上 1 番線の、支間 73m、重量が約 2,000t の合成桁である（写真-1）。支承構造はピン支承であり、起点方が可動、終点方が固定となっている。

写真-1 合成桁全景

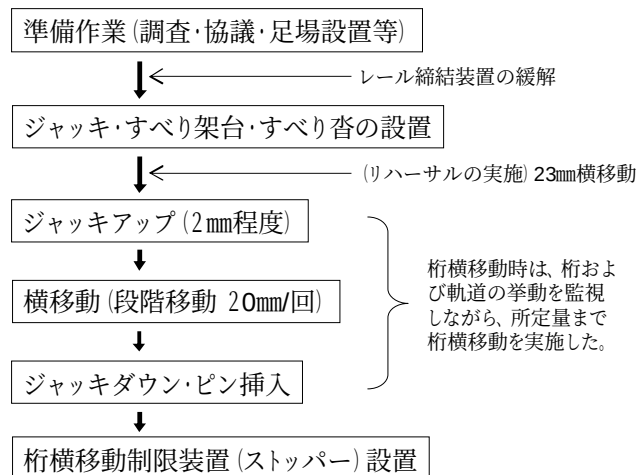
図ー1 施工フロー

復旧工事の施工フローを図-1 に示す。地震によりずれた桁は終点方をジャッキアップして縁切りした後、横移動させ所定の位置に戻すこととした。
