# 東日本大震災における被災橋りょう下部工健全度診断に関する一考察

東日本旅客鉄道(株) 仙台支社 仙台土木技術センター 正会員 ○阿部 嘉貴\*  
東日本旅客鉄道(株) 仙台支社 仙台土木技術センター 正会員 高橋 天平

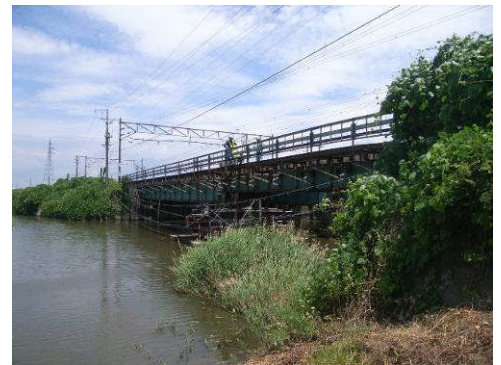
写真-1 測定対象橋りょう

変状概要としては、被災直後の現地確認により軌道変位が発見され、規模としては、1P直上部において、軌道の通り不良(115mm)、周辺地盤が地震の揺れによって約100mm程度沈下している状況であった。このことから、橋脚の変位(沈下・移動・傾斜)、橋脚の耐力低下等が懸念されたため、下部工の健全度評価を実施した。

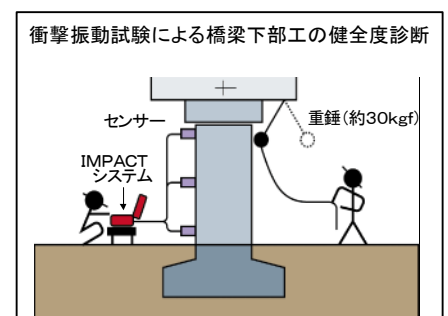
図-1 衝撃振動試験概要

現在、鉄道分野においては、橋りょう下部工構造物の健全度評価方法としては、重錘を用いて橋脚の頭部に衝撃を与えその際の応答波形から橋脚の固有振動数を算定する衝撃振動試験(図-1)が定着しており、著しい残留変位の残る当該橋脚の健全度評価においても、衝撃振動試験を用いることとした。衝撃振動試験を用いた健全度判定方法としては、一般的に1)新設時、あるいは健全なときに実施した衝撃振動試験結果と比較2)診断基準値(固有振動数の標準値)との比較、3)固有値解析による判定の
