# 東日本大震災における新幹線高架橋の変状分析と点検手法に関する一考察

東日本旅客鉄道(株) 仙台支社 仙台土木技術センター 正会員 ○高橋 天平\*  
東日本旅客鉄道(株) 仙台支社 仙台土木技術センター 正会員 阿部 嘉貴

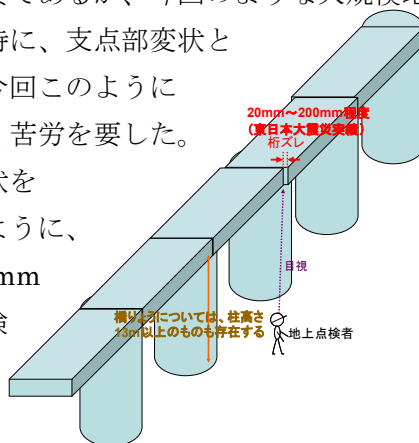
図1 点検イメージ図

当社のルールでは大規模地震が発生した際、土木社員は新幹線橋りょうの地上点検を行うこととなっている。新幹線の運行再開のためには手早い点検が必要であるが、今回のような大規模地震においては、土木構造物の変状が多く、点検するのに苦労を要した。特に、支点部変状と桁ズレ変状（桁が橋軸直角方向に移動する変状を今回このように呼ぶこととする）の点検については調査がしにくく苦労を要した。例えば桁ズレ変状については、遠方から小さな変状を発見するのは難しい場合がある。図1、写真1のように、柱がかなり高い橋りょうに対して、桁の移動量20mm程度を発見する必要もあり、地上部からの目視点検では苦労を要する。はしご及び高所作業車を用いれば発見しやすいが、全ての橋りょうに対してはしご、高所作業車で見ることは非常に時間がかかる。
