## 東北新幹線 PC 連続桁式橋りょう支承部における震災復旧計画

| 東日本旅客鉄道㈱ | 東北工事事務所 | 正会員 | ○坂本 浩貴 |

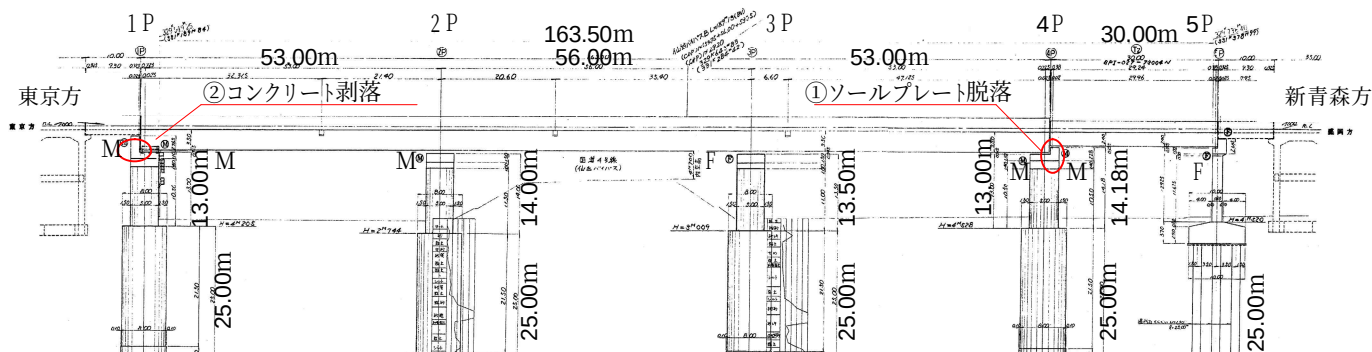
図-1 側面

東北新幹線仙台・古川間 331km284mに位置する仙台バイパス橋りょうは、仙台市北部で国道4線のバイパスと立体交差する。上部工は3径間連続 PC 箱桁 (53.00m+56.00m+53.00m) と1径間 PCT 桁(30.00m)からなり下部工の1P～4P がケーソン基礎、5P が杭基礎であるが、地震により支承と橋脚が被災した（図-1）。
