# 東日本大震災による福島県内の液状化被害とその特徴

日本大学工学部 学生会員 ○福本 匠  
日本大学工学部 正会員 仙頭 紀明

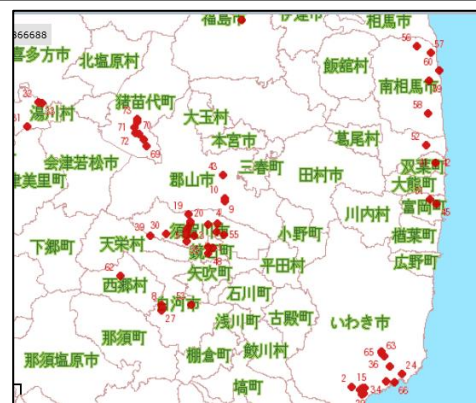
図-1 液状化発生位置

調査項目は、位置情報(緯度・経度・標高)、被害状況(液状化被害写真、噴砂などが確認されたか等の証言)とした。情報源は、現地調査、聞き取り調査、自治体、新聞記事(福島民報・福島民友)、震災の記録をデジタルアーカイブしたwebサイト<sup>1)</sup>、液状化被害に関する論文である。収集した情報の一部を表-1に示す。液状化の判別は、噴砂が確認されるものの、噴砂の有無によらず顕著な地下構造物の浮き上がりがみられたもの、地震時に液状化が起きたという証言があるものを液状化と判断した。また、道路の亀裂や構造物の沈下のみで液状化の記述がない事例については除外した。収集した液状化地点は74箇所であり、その位置を図-1に示す。

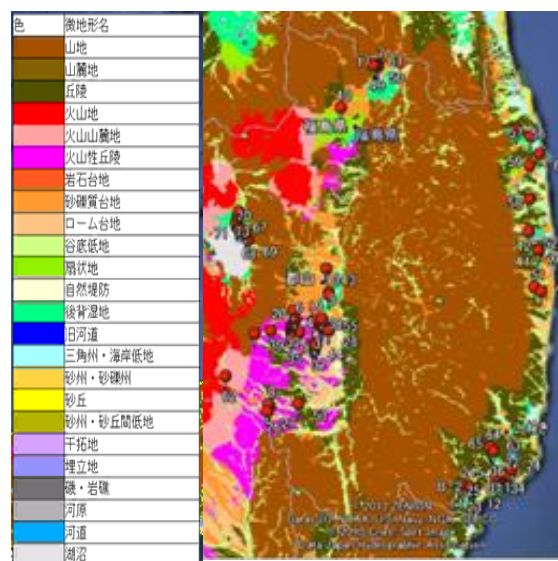
図-2 微地形区分と液状化発生地点

福島県の微地形は、液状化被害が多発した関東地方とは異なり低地、埋立地が少なく山地、丘陵地が多いことが特徴である<sup>2)</sup>。図-2に250mメッシュ毎の微地形区分<sup>3)</sup>と液状化地点を重ね合わせて示す。この図をもとに微地形の判定をしたが、土地履歴のわかる地点は新旧航空写真等を用いて判定した。判定した微地形区分の割合を図-3に示す。図より台地の割合が最も高く、砂礫質台地とローム台地を合わ
