# 沢地形を横断する高速道路盛土の崩壊とその対策事例の紹介

| 株式会社ネクスコ・エンジニアリング東北 | 正会員 | ○澤野 幸輝 |

近年、局地的な豪雨が多発する傾向がみられ、沢地形などのいわゆる「集水地形」を横断する盛土構造物の被害が増加する傾向がある。本報告は、平成 23 年 6 月に秋田自動車道で発生した「沢部を横断する高速道路盛土」の崩壊と、その対策工および対策工後の盛土内地下水位の経過観察結果を紹介するものである。

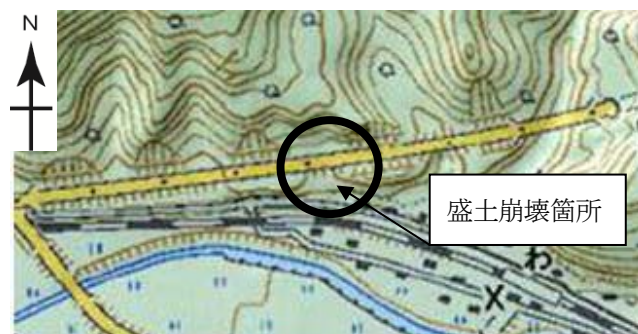
図-1 当該盛土位置図（秋田自動車道）

当該盛土は沢地形を横断する「腹付盛土」で、山側にはレベルバンク、谷側にはブロック積み擁壁が設置されており、のり尻部に県道・JR の路線等が近接している（図-1・図-2）。

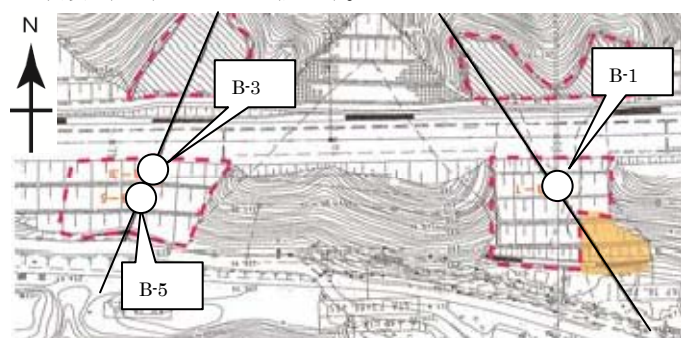
図-4 地下水位観測位置

平成 23 年 10 月から平成 24 年 11 月までの期間で、当該盛土および近接する同条件下の盛土（以下、類似の盛土という）区間の地下水位観測を実施した。崩壊した盛土の地下水位観測位置は谷側のり面の中腹（B-1）、類似の盛土の地下水位観測位置はのり尻付近（B-5）とのり面の中腹（B-3）とした（図-4）。
