# 2011 年東北地方太平洋地震津波で現れた野蒜築港市街地跡悪水吐暗渠の 3D レーザー測量調査

東北大学大学院工学研究科 正会員 後藤光亀  
株式会社テクノシステム 正会員 丹治史哉

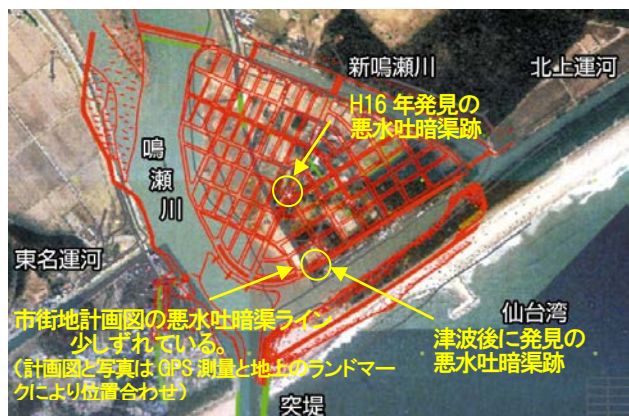
写真-1 野蒜築港市街地跡と悪水吐暗渠の計画図

写真-1 に野蒜築港市街地跡と明治期の悪水吐暗渠計画図を示す。2011 年 5 月、地元浜市漁港の大友久義氏の指摘で発見され、7 月の梅雨期を控え河川管理者が 7 月から緊急復旧工事に入る必要から、暗渠発掘調査は迅速性と正確性が要求された。3D レーザー測量は、3 次元の位置情報と RGB 画像の映像情報も同時に計測できるのでその迅速性と正確性そして史料性を確保しやすい。

その結果、暗渠の陸側への延長線は、天屋公園の左岸管理道路下にあると判断された。左岸の堤防建設時に現在の路面より約 3m 以深を掘削していなければ、まだ道路下に暗渠が残っている可能性が高い。明治期の県庁文書の悪水吐暗渠の計画図 (写真-1) では、この路線の暗渠は鳴瀬川 (北西) 方向に曲がっているため、残りの暗渠延長はあまり長くないと推察される。
