積雪寒冷地域の伸縮装置に求められる性能検討

国土交通省東北地方整備局東北技術事務所技術課

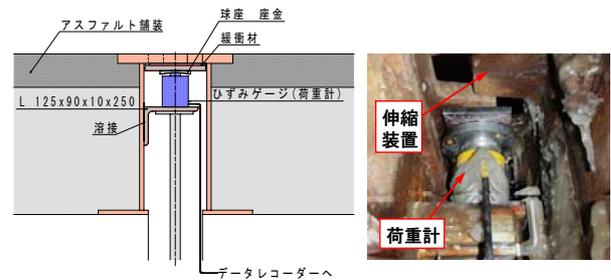
図-3(写真-4) 荷重計による計測

伸縮装置に直接作用する鉛直荷重は、除雪作業時のブレード圧や大型車通行時の輪荷重が考えられることから、伸縮装置下面に圧縮型の荷重計（図-3）を配置して、通過する車両の押し込み力の計測を行った。また、車両の通行帯に位置する路肩側とセンター側にそれぞれに荷重計を配置した。計測する再現パターンは、除雪による作業要因や降雪量・外気温（圧雪・凍結）による環境要因、維持管理要因（土砂堆積・凍結）を組み合わせた4ケース（写真-5）とした。
