# 供用中の高速道路におけるコルゲートパイプ水路の補修工事について

東日本高速道路(株) ○山下 史規  
(株)ネクスコ・メンテナンス東北 安斎 康雄

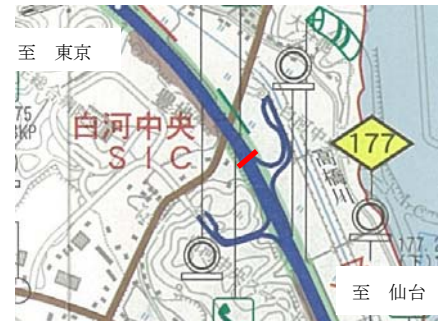
図－1 現場付近路線図（赤線が Cor 管）

東北自動車道白河中央スマートインターチェンジ付近は、東日本大震災により路面への亀裂が確認され復旧作業を行った。その後、盛土のり面に陥没が発生し数回に亘り補修を行った。しかし、陥没が終息しないため周辺調査を実施したところ、高速道路を横断しているコルゲートパイプ（φ1000mm、延長 64.5m）（以下「Cor 管」という。）が下流ますから 9m 付近で管の変形が発見された。更に、深部においては継手部の段差も確認された。本稿は、供用中の高速道路の埋設管の補修工事について述べる。
