# アウトバーンにおける鋼橋の補修について

株式会社ネクスコ・エンジニアリング東北 法人会員 ○佐藤敦志  
株式会社ネクスコ・エンジニアリング東北 法人会員 只野倫之  
株式会社ネクスコ・エンジニアリング東北 フェロー会員 末岡眞純

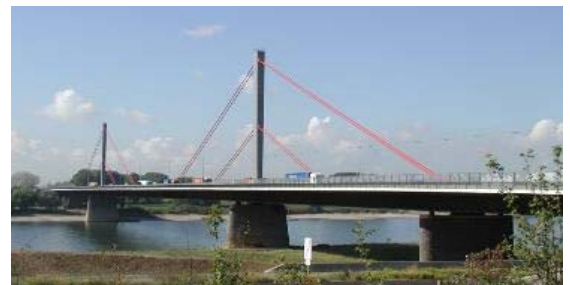
写真-1 レバークーゼン橋

レーバークーゼン橋は、ドイツで最も重交通量区間を抱えるノウルトライン・ヴェストファーレン州（以下、NRW 州と記述）に位置する、ライン川に架かる橋長 1,100m の鋼箱桁斜張橋である。本橋梁は、表-1 のとおり、1965 年に完成し、交通量が増加したことで 4 車線から 6 車線化工事を行った。しかし、大型車両の交通量が増加したこともあり、100 箇所以上の鋼材部の亀裂を確認、その補修を実施中に新たに 3,000 箇所以上の亀裂を発見した。
