# 平成 27 年 9 月東北豪雨における迫川水系の被害

東北大学大学院 正会員 ○風間 聡  
(株)建設技術研究所 正会員 高橋範仁  
(株)建設技術研究所 菊池祐二

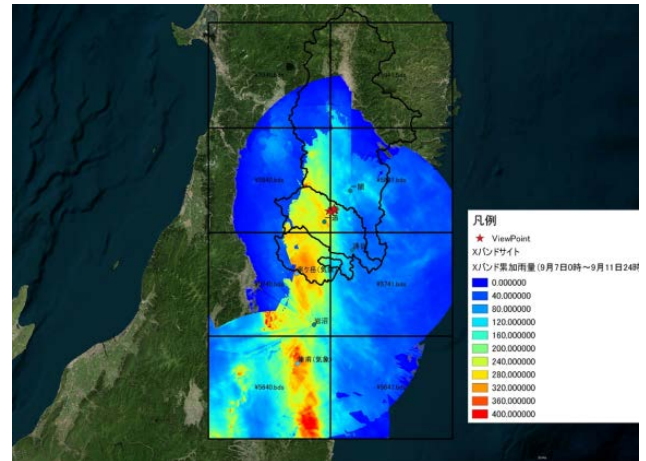
図 1 宮城県の降雨分布

図 1 に 9 月 7 日 0 時～9 月 11 日 24 時までの X バンドによる累加雨量を示している。累積雨量の分布をよく表しており、宮城県北部の迫川水系に沿った降雨帯を見ることができる。栗原市中心部の X バンド値では 300mm ほどの雨量が記録されており、甚大な被害を出した吉田川流域と同様の雨量を示している。泉ヶ岳や筆甫のアメダス観測地点は今回の豪雨雨量について全国アメダス観測地点上位 20 位以内にはいるが、この両地点のアメダスと X バンドの雨量を比べると若干 X バンド雨量が小さく推定されている。
