## トータルステーションを用いた変状対策工前後のトンネル路面挙動

## 1. はじめに

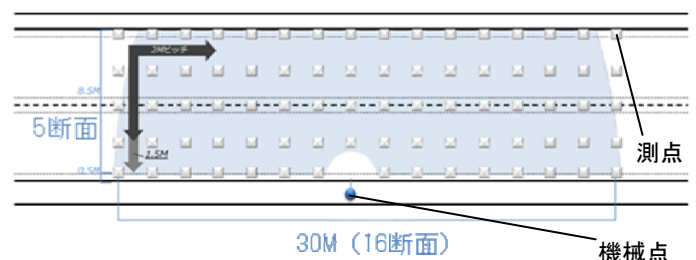
図-2 路面測定システム概要図

隆起が顕著な3箇所において、側壁上方にTSを設置して路面高さを自動測定システムにより観測した。自動測定システムは1箇所あたりトンネル縦断方向に30m区間が測定可能範囲であり、測点を2m間隔で配置した。横断方向は上下線各2点、道路センターに1点の合計5点の測点を配置した。ただし、機械点直下は測定できない。測定は、1日6回（4時間間隔）の自動測定とした。なお、測定誤差は路面鉛直方
