## 赤外線サーモグラフィーを用いた既設小規模桁橋の 温度変化による挙動の計測および解析

対象は、岩手県のほぼ中央に位置する岩手県胆沢郡金ヶ崎町渋川地内に架橋されている下渋川橋をフィールドとして試験を実施した。対象橋梁の諸元および全景写真を表-1および写真-1に示す。

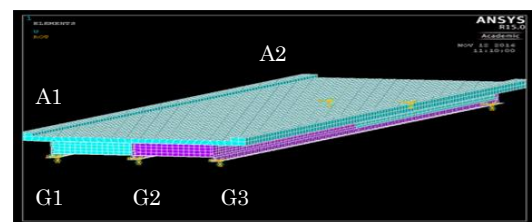
図-4 下渋川橋の解析モデル

解析モデルは、SOLIDWORKS と HyperMwsh と Ansys を使用し、図-4 に示す解析モデルを作成した。接点数は 13482、要素数は 9016 である。また、支承条件として、支承部変位量と橋台間距離の変動量から、pin-pin・roller と pin-pin を設定した。日射入熱は、1 時間単位で 24 時間連続撮影した赤外線サーモグラフィ画像から温度分布を抽出し、基礎データとして入力した。
