久慈川氾濫による流木の発生源の推定

岩手大学 学生会員 ○柴田諒 正会員 松林由里子 正会員 小笠原敏記

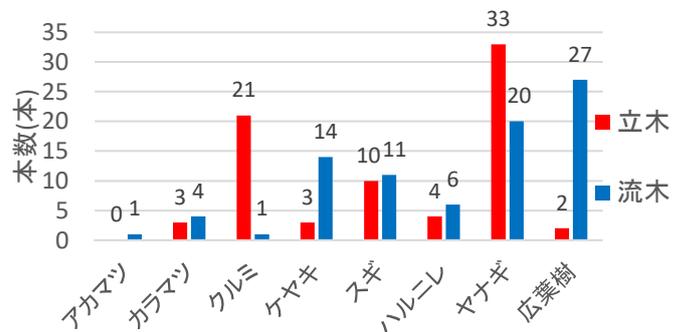
図2. 立木と流木の種類ごとの本数

観測した木は立木が76本、流木が84本で、下流では、立木はクルミとヤナギが河川敷に群生し、上流ではスギ、カラマツなどの針葉樹が多く、次いでハルニレ、ケヤキがみられた。また、立木と流木の種類と本数を図2に示す。図2のとおり、ヤナギや広葉樹が流木として多く観測された。ここで、樹皮などの特徴から樹種の判別が困難であった木をまとめて広葉樹と表記した。

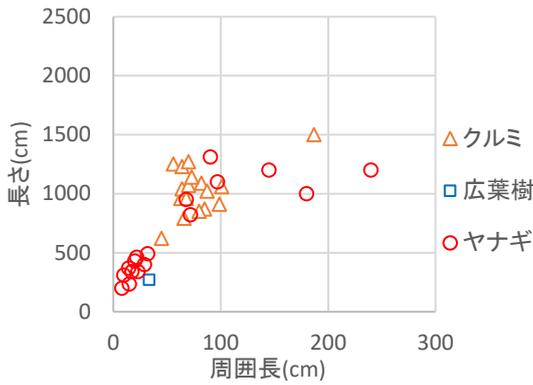
図3. 立木の長さと同周囲長の関係

次に、立木と流木の長さと同周囲長の関係を図3と図4に示す。立木は周囲長と長さが比例関係にあり、流木は流れる際に折れるため、立木ほどではないが比例関係がみられる。次に、周囲長別にみると51cm以上100cm未満の木が立木、流木ともに多く、また、50cm未満の木では立木が多くなっている。同一の樹種ならば、周囲長が長くなれば外部からの抵抗に強くなるが、図5でそのような結果が得られなかったのは、周囲長50cm未満の木の多くが群を成し生育する低木のヤナギであり、流れによって折れにくく、また、群落を形成して流れを阻害するため流木化しにくかったと考えられる。

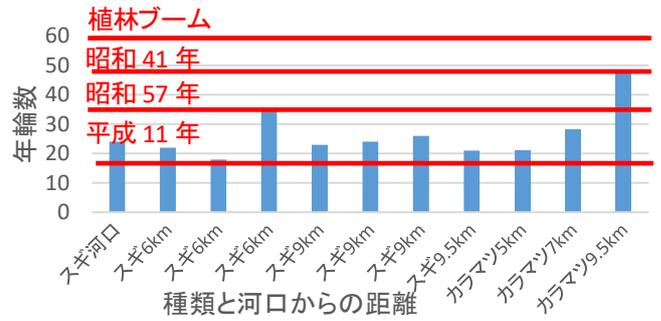
図6. スギ、カラマツの年輪数

スギ、カラマツの年輪の解析結果と植林や過去の洪水に関する年代を図6に示す。全国的に昭和30年代に植林ブームが起き、久慈市では、民有林に育成が容易かつ高価であったスギとカラマツが造林された。そのため、森林自体で多く見られる樹齢は約50年以上60年未満と考えられるが、流木のサンプルの多くの年輪は20年前後である。過去に久慈川では昭和41年、57年、平成11年に台風、豪雨により大規模な浸水被害²⁾が起きており、今回流木として見られたスギやカラマツは、昭和57年から平成11年の間に再度植林されたと考えられる。
