## 道路トンネルにおける路面隆起と室内試験結果の関係について

秋田自動車道の湯田 IC～横手 IC 間に建設されたトンネルでは、盤ぶくれによる路面隆起が顕在化している。路面隆起は、供用から約 10 年後に確認され、現状では 100mm を超える箇所もある。また、路面隆起はインバートの設置されていない区間に発生している。このことから、路面隆起の主な要因は、地質の長期的な強度低下や膨張性を有する岩種と考えられた。そこで、岩種及び深度別に路面隆起箇所と未変状箇所の各種試験を行い、路面隆起との関係について整理を行った。

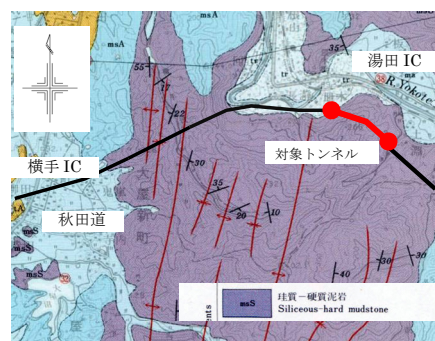
図1 地質図（土地分類基本調査より引用）

当該区間の地質は新第三紀中新世で、山内層の泥岩・凝灰岩と黒沢層の細粒砂岩・シルト岩から構成されている。今回、報告するトンネルは、山内層で構成され淡灰褐色～褐色の硬質泥岩を主体としており、層理がよく発達し層理面にそって板状に割れやすい性質を持つ（図1）。
