## 鉄道高架橋の地震時性能に関する検証（動的解析）

東日本旅客鉄道(株)  
東日本旅客鉄道(株)  
東日本旅客鉄道(株)

東北工事事務所  
東北工事事務所  
東北工事事務所

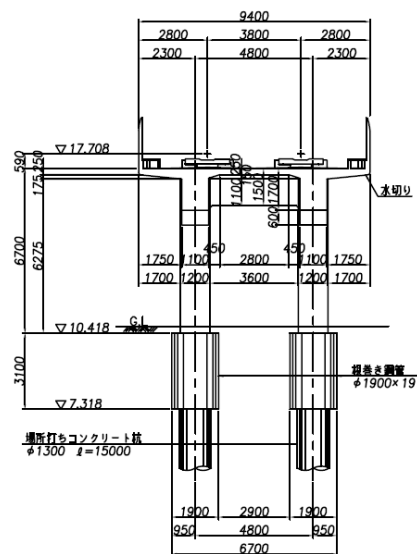
図-1 構造物の寸法

解析ソフトは、鉄筋コンクリート構造物の 2 次元 FEM 解析ソフト<sup>1)</sup>を用いた。本稿の解析で用いた構造物の寸法を図-1 に示す。対象の構造物は、場所打ち杭を有する高架橋構造物であり、橋軸直角方向に 2 列存在する杭は、 $\phi=1,900\text{mm}$ ,  $L=3.1\text{m}$  の根巻き鋼管と、 $\phi=1,300\text{mm}$ ,  $L=15\text{m}$  の杭で構成されている。

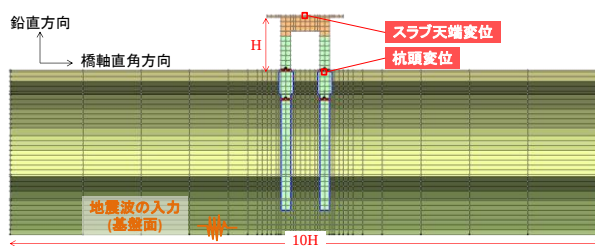
図-2 構造物のモデル

2.1 で述べた解析ソフトを用いてモデル化した構造物を図-2 に示す。材料の諸元について、部材のコンクリート圧縮強度は  $27\text{N/mm}^2$ 、鉄筋降伏強度は  $390\text{N/mm}^2$  とし、鉄筋比は橋軸直角方向、鉛直方向で部材ごとに設定した。杭部材は、円形断面をモデル化できないため、同じ断面二次モーメントを持つ矩形断面で表現した。地盤幅は、地表の構造物高さ  $H$  に対して、 $10H$  となるよう設定した。構造物の挙動は、図中に四角で囲んだスラブ天端の変位と杭頭の変位に着目することとした。

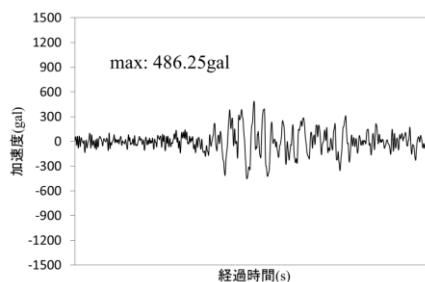
図-3 入力地震動の波形（観測地震波）

入力地震動については、図-3、図-4 にそれぞれ示すような観測地震波と設計地震動を用いた。観測地震波は、東北地方太平洋沖地震発生時に対象の構造物周辺の地表面で観測されたものであり、最大加速度は  $486.25\text{gal}$  である。また、設計地震動は、鉄道構造物等設計標準・同解説 耐震設計<sup>2)</sup>（以下、耐震標準）に記載されているスペクトルⅡの時刻歴波形であり、最大加速度は  $943.89\text{gal}$  である。解析では、これらの地震動を基準として、地表面における最大加速度が、観測された最大加速度や、耐震標準に規定されている最大加速度と等しくなるように、基盤面の地震動を調整して地盤要素の基盤面に入力した。
