鉄道高架橋の地震時性能に関する考察

東日本旅客鉄道㈱	東北工事事務所	正会員	○小塩	美香
東日本旅客鉄道㈱	東北工事事務所	正会員	中村	光宏
東日本旅客鉄道㈱	東北工事事務所	正会員	田附	伸一
東日本旅客鉄道㈱	構造技術センター	正会員	鈴木	健一

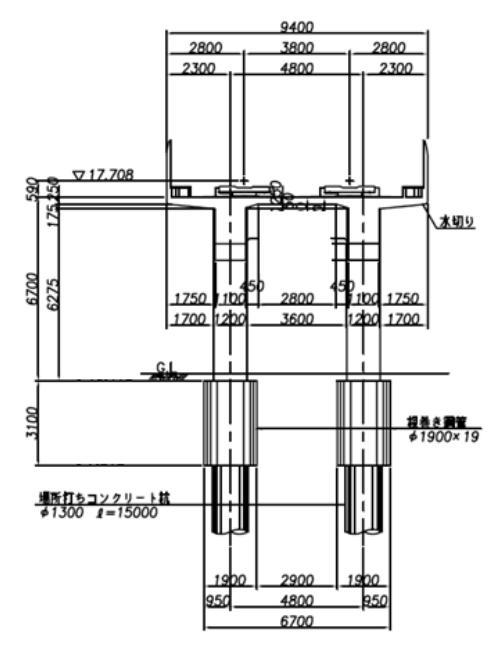
対象構造物の寸法を図-1 に示す.場所打ち杭を有 する高架橋構造物であり,橋軸直角方向に2列存在す る杭は、φ=1,900mm, L=3.1mの根巻き鋼管と、φ =1,300mm, L=15mの杭で構成している.対象構造物 付近はG3 地盤に区分される.

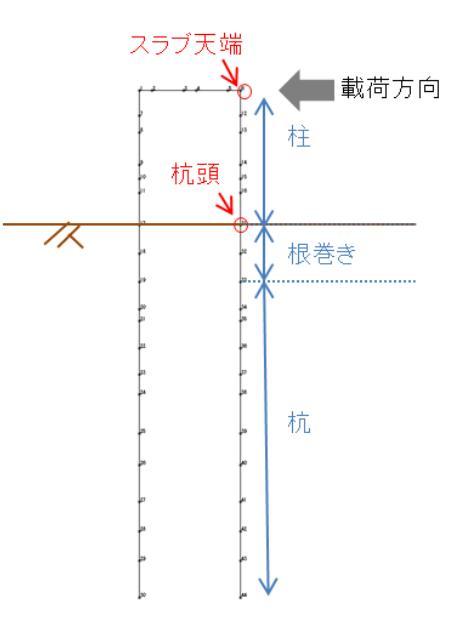
図−2 構造物のモデル

鉄道総合技術研究所の 2 次元骨組解析ソフト JRSNAP を用いて図-2 に示すように構造物のモデル 化を行った.静的非線形解析では地震力を静的な力 (慣性力)に置き換えて構造物に作用させる変位増分 解析を行う.入力条件は,基礎の支持力修正係数(α f) 1.0,材料修正係数(ρm) 1.0として,解析モデル は,直接基礎の底面抵抗は柱直下に地盤バネを,地盤 前面抵抗はフーチングおよび柱地中部に水平バネを 考慮した.

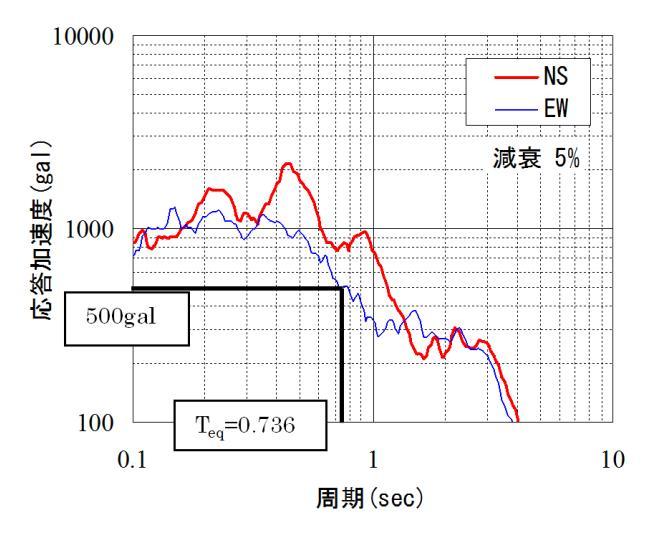
図-3 対象構造物付近で観測された地震波

用いた地震波は、東北地方太平洋沖地震発生時に構造物から北北東方向に 1.5 km 程度離れた箇所の地表面で観測された地震波である(図-3).構造物の固有周期は T_{eq}=0.736s のため、線路直角方向(EW)方向については、加速度 500gal で共振する.構造物の応答変位算定にあたっては、観測地震波の加速度を震度に換算した値 0.51 (=500gal/980gal)を用いた.
