在来線軌道直下における HEP&JES 工法に関する施工計画及び実績報告

東日本旅客鉄道株式会社東北工事事務所 正会員 ○若狭 周汰
 東日本旅客鉄道株式会社東北工事事務所 非会員 内藤 圭祐
 東日本旅客鉄道株式会社東北工事事務所 非会員 花田 正喜

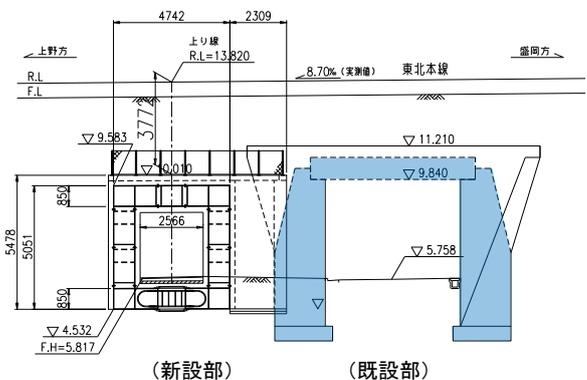
図-2 塩釜こ道橋(人)側面

幅が2.5m、高さが2.9mとなる塩釜こ道橋(人)は、JES 継手を用いた鋼製エレメントからなるボックスカルバート構造である(図-2)。これらの構造物の新設にあたっては、鉄道の安全性確保に密接に関係する部分であるため、当社においてこ道橋部とその前後の擁壁部について宮城県から委託を受けて施工した。

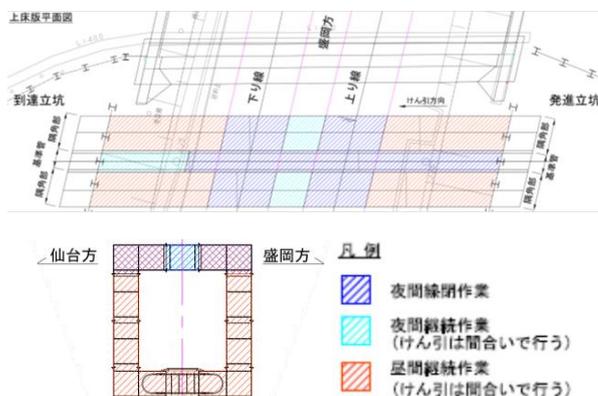
図-4 エレメントけん引施工条件

本現場は土被りが約 3.8m と大きいため、社内での設計施工マニュアルによると線路閉鎖間合い作業である必要性は無いと判断出来る。しかしながら岩ズリ等の混入や玉石の出土による盛土沈下が考えられるため、基準エレメント、上床版隅角部エレメントの施工については線路閉鎖間合いにて行うこととし、列車の安全を確保することとした。また、掘削はすべて人力とし、常に切羽の状況を監視しながらけん引するとともに、玉石が出土した際ははつりによって部分撤去するか、全撤去のうえ空隙に土嚢を詰めて養生しながらけん引することとした。その他、標準部、下床版隅角部、調整部におけるけん引時の施工条件は（図-4）のとおりとした。
