## 既設 PC 桁の撤去に伴う、グラウト充填に関する調査結果と今後の品質管理に関する一考察

東日本旅客鉄道（株）東北工事事務所 正会員 ○神内 亮太  
東日本旅客鉄道（株）東北工事事務所 正会員 佐藤 豊

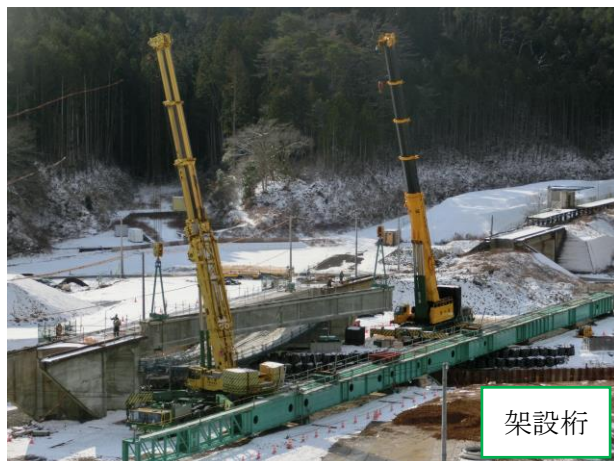
写真-1 クレーン相吊りによる主桁撤去

東日本大震災に伴う宮城県の河川災害復旧事業として、L1 津波に対応した河川堤防嵩上げが行われている。被災した気仙沼線橋りょうのうち、BRT 専用道として復旧計画のある 7 橋りょうは、宮城県との協定工事として、河川堤防嵩上げと整合を図る形に改築を行っている。当該橋りょうは、平成 27 年 11 月から旧橋の撤去に着手し、平成 28 年 5 月に撤去が完了した。そのうちの 1 橋りょうは 4 主桁から構成され、床版、横桁をワイヤーソーにより切断し、主桁毎に 4 分割した。主桁は、事前に橋りょうの上流側に組立てた架設桁上に、クレーンの相吊りにより横取りし、右岸側のヤード上に引き込み、更にワイヤーソーにて 3 分割とした。撤去した 4 本の主桁の 8 切断面および、横桁の 21 切断面を観察し、グラウトの充填状況を確認した。
