## 新幹線軌道と分岐器敷設に関する施工実績及び管理計画

本工事は新幹線車両基地内において、既存線間の狭隘スペースに新たな車両留置線を2線増設する工事である。本報告では、当該箇所の現場特情を踏まえた軌道・分岐器敷設の施工計画・実績を述べるとともに、使用開始に至るまでに生じた軌道変状とその管理に関する計画を報告する。

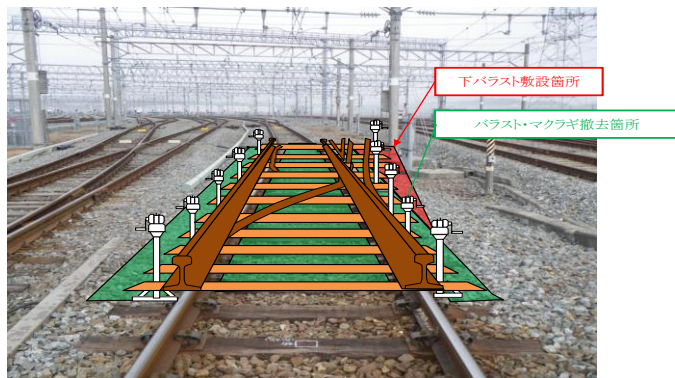
図-2 起点方分岐器

線間での軌道敷設等の作業は上記の保安体制により施工が可能であるが、営業線への分岐器挿入においては、切替計画を策定して施工に臨んだ。切替までの事前作業として分岐器挿入箇所の周辺で組立作業を行なうが、すぐ横取りできる位置で組立可能であった終点方分岐器に対し、起点方分岐器周辺では周辺に作業スペースが無かったため、列車運行を一時停止させ、線路直上にて組立作業を行なっている。（図-2,3）
