## 津波により被災した J R 山田線鉄道橋りょうの桁架設と橋脚補修の施工計画

東日本旅客鉄道（株） 東北工事事務所 正会員 ○中澤 尚樹  
東日本旅客鉄道（株） 東北工事事務所 フェロー 瀧内 義男

本稿では、被災した山田線のうち、宮古駅構内の第 34 閉伊川橋りょうの復旧工事について報告する。

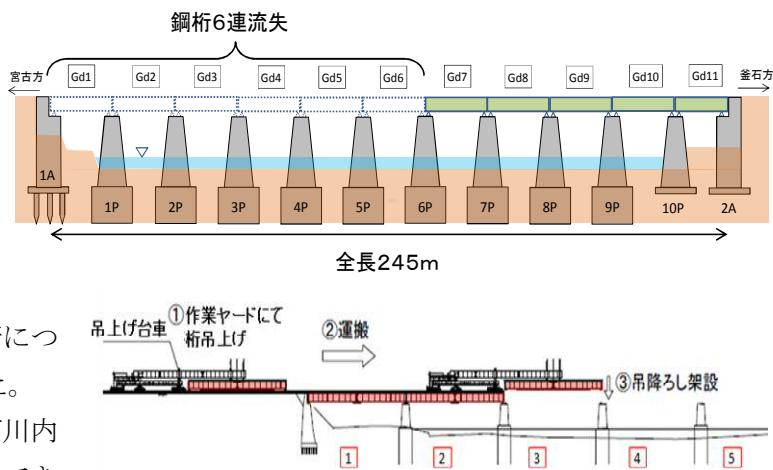
図-2 吊上げ台車による桁架設方法

鋼桁の架設については、漁協との協議により河川内での作業可能期間が短いこと、また、栈橋が設置できない等の理由により、鉄輪走行する桁架設機（以下、吊上げ台車）による桁架設工法を採用した（図-2、写真-1）。

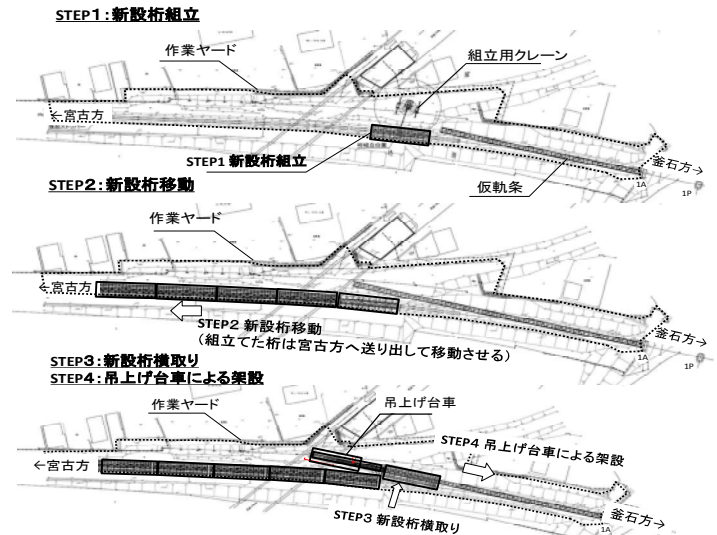
図-3 桁組立および架設順序図

本工事では桁組立ヤードが狭いという問題があった。そのため、鋼桁の搬入・組立・塗装・架設は 1 連毎に行い、それを 6 回繰り返す計画としていた。この場合、冬期の天候を考慮すると、6 ヶ月程度の期間を要する。

鋼桁組立から架設までの工期を短縮するため、組立てた桁のストックヤードとして既設軌道も利用することにより、鋼桁の搬入・組立・塗装・架設の各々作業を6連一括で行う計画とした。

鋼桁組立から架設までの流れは、以下の通りである。  
 ①既設軌道上で鋼桁を組立てる。  
 ②宮古方へ縦移動して送り出して次の鋼桁の組立てスペースを確保する。  
 ①～②の作業を6連の鋼桁同様に組立てる。  
 ③新設鋼桁を既設軌道から仮軌条へ横取りする。  
 ④組立てた鋼桁を吊上げ台車へ取り付けて送り出し・架設を行う。同様に残りの桁も桁架設を行う（図-3）。新設鋼桁搬入と塗装を6連一括したことで大幅な工期短縮となり、当初計画と比べ、約2ヶ月短縮することが可能となった。
