## 海上栈橋として供用後 46 年経過した PC 桁の耐荷性と耐久性に関する検討

(株)郡山測量設計社 正会員 ○神永 秀明 (株)東日本建設コンサルタント フェロー 長尾 晃  
 日本大学 正会員 子田 康弘 日本大学 フェロー 岩城 一郎

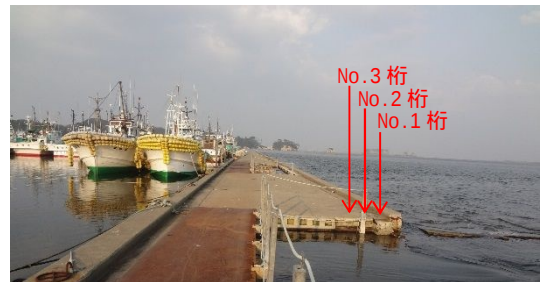
写真-1 架橋状況

本海上栈橋は、1971 に竣工した橋梁であったが、東北地方太平洋沖地震および津波の影響により被災し、施設一帯の改修工事として、平成 29 年 10 月に解体・撤去されたものであり、この中の一部の桁が譲渡されたものである。

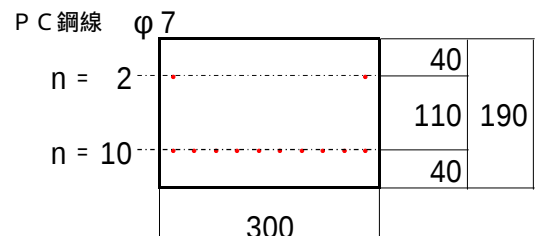
図-1 主桁断面図

海上栈橋の形式は、パイルベント形式の下部構造に支えられた、プレテンション方式 PC 単純スラブ橋であり、設計荷重 T-14、支間長 4.70m である。図-1 に主桁断面図を示す。図より、主桁 1 本当りの断面は、高さ  $H=190\text{mm}$ 、幅  $W=300\text{mm}$  で、これを横断方向に並べ横繋ぎし、橋として利用していた。主桁には、設計基準強度  $50\text{N/mm}^2$ 、PC 鋼線  $\phi 7\text{mm}$  が 12 本配置されていた。

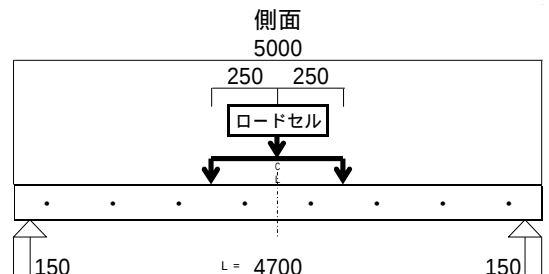
図-2 曲げ試験試験機

図より、曲げ試験は、対称 2 点集中載荷方式とし、支間中央から 250mm に載荷点を置いた。計測項目は、載荷重と主桁中央の変位とした。変位は変位計により載荷重 2kN 間隔で計測した。次に中性化深さは、 $\phi 75\text{mm}$  のコアを採取した直後、フェノールフタレイン溶液を噴霧し測定した。塩化物イオン濃度分布の測定は、コアを桁側面から約 200mm までを抜き取り、表面から 5mm 毎の濃度をイオンクロマトグラフ法により測定した。PC 鋼線の腐食減量率に関しては、載荷試験を行った桁より目視にて腐食状況を確認し、腐食部と健全部の鋼材を取り出して測定した。
