## 鋼板接着された床版の樹脂注入併用型下面増厚工法による再補強工事報告

一般社団法人 日本建設保全協会 正会員 ○宗 栄一  
元 山形県最上総合支庁建設部 伊藤 弘太  
株式会社パスコ 福岡 正秀  
升川建設株式会社 宮林 英一

## 2. 橋梁および工事概要 (図 1 および 2 参照)

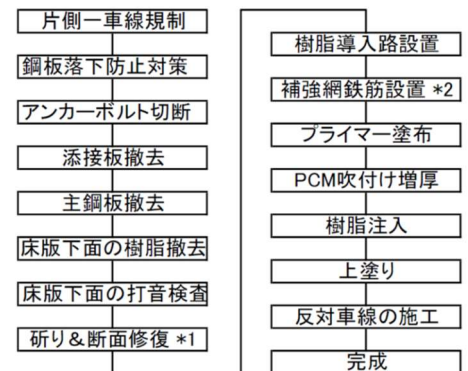
図3 床版再補強工事フロー

前述の方針を踏まえ、床版再補強工事の施工フローを図3に示した。鋼板撤去は、事前にアンカーボルト切断後に添接板を先行撤去し、順次主鋼板を剥がした。鋼板の落下防止には写真3のようにワイヤーロープを用いた。鋼板撤去後、床版下面の打音検査を実施して浮き部を斫り既設鉄筋の防錆処理後に断面修復を行い樹脂注入併用型下面増厚工法を施工した。養生は狭隘な吊足場上の作業なので、一酸化炭素中毒や酸欠のリスクを考慮してジェットファーンズ(保温チューブを配管：写真5)を使用した。規制帯内の除雪作業(写真6)は、小型のロータリー車を用いて床版の負担軽減と一般車両との接触事故防止対策に努めた。常に作業関係者全員と事前協議して作業工程を周知徹底して取り組んだ結果、無事故無災害で完工できた。
