## 津波により被災した JR 山田線鉄道橋りょうの復旧施工計画

東日本旅客鉄道（株） 東北工事事務所 正会員 ○大武 博史  
 東日本旅客鉄道（株） 東北工事事務所 フェロー会員 瀧内 義男  
 東日本旅客鉄道（株） 東北工事事務所 正会員 鳴海 渉

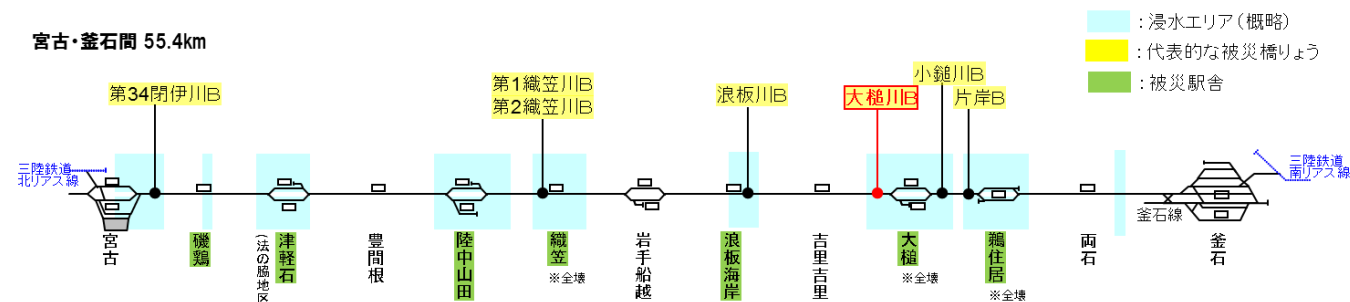
図-1 JR山田線宮古・釜石間被災概要及び大槌川橋りょうの位置

2011年3月11日に発生した東日本大震災により、JR山田線（宮古～釜石間）（以下、山田線）の約55kmの区間においても鉄道施設が流失するなど甚大な被害を受け、長期間にわたり運転を見合わせている。

大槌川橋りょう（橋長375m、23径間）は岩手県大槌町内を流れる大槌川の下流域に位置しており、JR山田線（宮古～釜石間）で最大の橋りょうである。大槌川橋りょうは津波によって鋼桁23連全てが落橋し、橋台・橋脚は24基中10基が倒壊、2基が傾斜、12基が残存していた（図-2）。

山田線の復旧については岩手県、沿線自治体、三陸鉄道および弊社での協議により、復旧は弊社で行い、復旧後の運営は三陸鉄道が行うことで、原形復旧を基本に2015年3月から復旧工事に着手している。本稿では、被災した大槌川橋りょうの復旧計画について報告する（図-1）。
