## 東北地方太平洋沖地震により被害を受けた地中トレンチの復旧対策

東北電力（株）女川原子力発電所では、平成 23 年 3 月 11 日に発生した東北地方太平洋沖地震（以下、3.11 地震）に起因して、地中トレンチの一部で不同沈下等の被害が発生しており<sup>1)</sup>、順次復旧対策を実施してきた<sup>2)</sup>。本稿では、地中トレンチの被害状況および沈下抑制対策の概要について報告する。

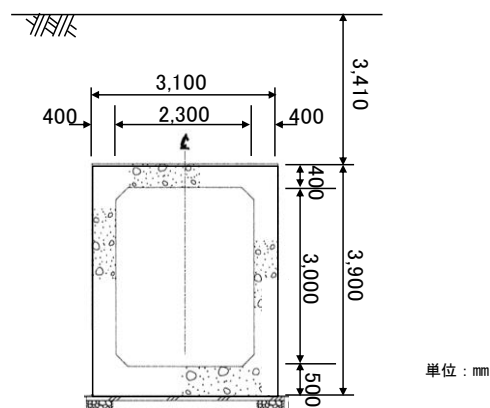
図－1 トレンチ標準断面図

本稿で報告するトレンチは、盛土上に構築された延長約 165m の地中ボックスカルバート（図－1，2）であり、2 号機制御建屋と 3 号機タービン建屋を連結するものである。このトレンチは、3.11 地震に起因した盛土部分の揺すり込み沈下により不同沈下が生じており、地震後に実施した調査の結果、2 号機制御建屋側で最大約 35 cm の沈下が確認された（図－3，写真－1）。一方、トレンチ躯体には地震による新たなひび割れ等は生じていなかった。
