## 令和元年台風第 19 号に伴う豪雨による鳴瀬川水系小西川および身洗川の氾濫実態

東北大学 災害科学国際研究所 正会員 ○橋本 雅和

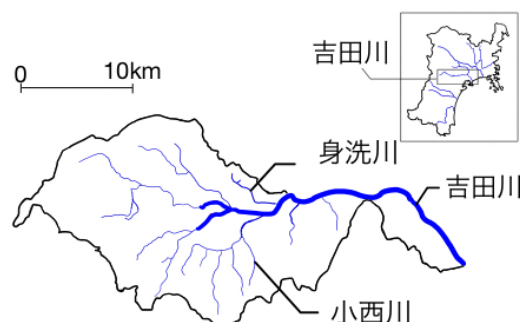
身洗川、小西川共に一級河川鳴瀬川水系吉田川の支川であり、黒川郡大和町を流れる河川である(図 1)。両河川共に平成 27 年 9 月関東東北豪雨の際に氾濫している。本報では主に 2019 年 10 月 22 日に両河川の決壊地点周辺で行った調査結果について記載する。

図 1 鳴瀬川水系吉田川流域（右上枠内は宮城県内の主要河川を示す）。
