## 台風 19 号により洗掘を受けた橋脚の振動特性

日本大学工学部 正 中村 晋

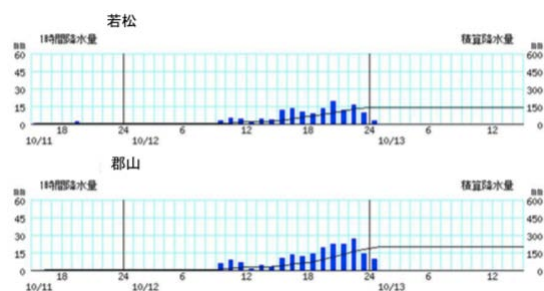
図-1 会津若松、郡山の降水量

福島県内で洗掘により橋脚基礎に被害の生じた橋梁として、写真-1,2 に示す郡山市内の大善寺橋、北会津町の銀山橋があげられる。大善寺橋は阿武隈川支流の谷田川を横断する国道49号線に位置し、基礎は木杭を有しているものの支持機構として直接基礎形式である。被災状況は、右岸から2つめの橋脚が洗掘により上流側に傾き、桁の沈下をもたらしている。銀山橋は北会津町内の阿賀川支流である宮川を横断する県道59号線に位置し、基礎は直接基礎形式である。被災状況は、右岸から1つめの橋脚が洗掘により上流側に傾き、桁の沈下をもたらしている。降雨が始まってからの降雨量の時間変化は図-1に示すとおりである。期間降水量は会津若松が142mm、郡山は195mmであるが、その多くは12日の午後の降雨により生じたものであり、急激に河川の水位が上昇したものと考えられる。

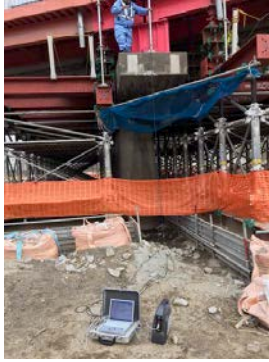
写真-3 振動測定状況

の計測（100Hz サンプリング，3分連続測定）を実施した．写真-3に計測状況を示す．洪水時における橋脚基礎の洗掘状況のモニタリングとして，橋脚の振動特性の変化を活用する方法は国内外で活用させている．健全な状態での振動データがないことから，振動特性として水平成分と鉛直成分のフーリエスペクトル比(H/V スペクトル)を対象とした．ここで，H/V スペクトルは40.98秒の区間を5秒間隔で移動させて求めた結果の平均スペクトルである．まず，図-2にP2橋脚の上流，下流側の水平面の速度オービットを示す．振動の水平成分は両側とも橋脚直交方向が卓越しているが，支持地盤の流失している上流側では卓越が顕著であるが，流失していない下流側では橋脚方向の
