能代火力発電所揚炭棧橋断面修復工に伴うマクロセル腐食への対応について

東北電力株式会社 正会員 ○齋藤 隆矢
 法人会員 天野 修一

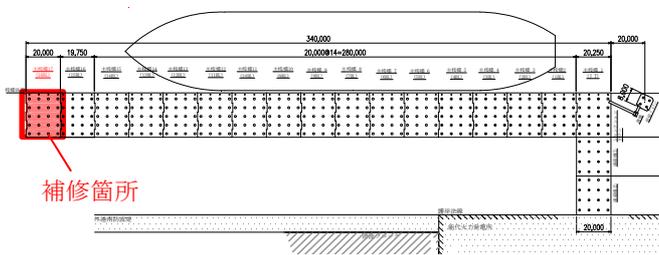
図-1 施工箇所概要

東北電力能代火力発電所では燃料である石炭を船舶により搬入している。石炭の受け入れは発電所揚炭棧橋にて行われるが、その棧橋先端部においてコンクリートの浮き、剥離等の劣化が確認されたことから、補修工事を実施することとした。図-1に施工箇所概要、写真-1に施工箇所状況、写真-2に変状状況を示す。

工事実施にあたり調査を行った結果、劣化箇所の塩化物イオン濃度が高く、断面補修箇所と非補修箇所が混在することにより、マクロセル腐食の発生が懸念されたことから、その対策を行うこととした。

以上のことから、発錆鉄筋の状態を鑑みて、変状のある箇所以外の補修は行わず、変状が確認された箇所の部分補修を行うこととした。変状が確認された箇所は全体面積の約 25%となった。

対策としては、非補修箇所の鉄筋への高い防食効果が期待できる、犠牲陽極の埋設工法を採用することとした。模式図を図-5、犠牲陽極の設置状況を写真-3、4に示す。今回採用した犠牲陽極は鉄筋に直接取り付け、一定範囲の鉄筋の防食を行うものであり、錆落とし後の鉄筋に犠牲陽極を設置するだけであるので、通常の作業員でも時間をかけず、容易に設置することができる。
