令和元年の台風 19 号で被災した福島県二本松市の斜面崩壊の要因分析

日本大学 工学部 学生会員 ○小野崎 雄太
 日本大学 工学部 非会員 吉田 諒佑
 日本大学 工学部 正会員 仙頭 紀明

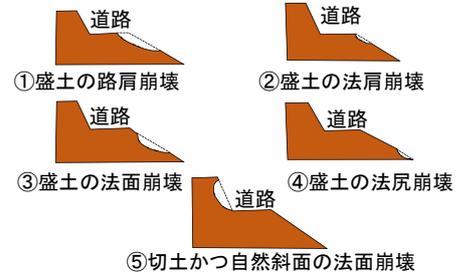
既往の調査における斜面崩壊の分類を図 - 1³⁾に示す。盛土は 4 種類、切土かつ自然斜面は 1 種類の計 5 種類に分類した。今回の台風被害は、護岸の崩壊、洗堀による被害が多いといった特徴があったため、図 - 1 以外の形態も追加して分類した。被災形態と箇所数の関係を図 - 2 に示す。図より、路肩崩壊が 33 箇所と最多となった。写真 - 1 は道路の幅員の 1/3 以上の路肩が崩壊し、崩壊が法尻まで達した事例である。また、高盛土全体が崩壊するような事例(写真 - 2)も見られた。写真 - 3 は、護岸背後の盛土が侵食されて護岸のみが残ったブロック積み護岸の状況である。また、表流水によってひび割れといった舗装の弱部から水が侵入し、舗装が侵食される被害(写真 - 4)も見られた。なお、路肩崩壊、護岸崩壊の被災箇所が多いという傾向は既往の研究と共通するものである。地区別の被災箇所数の頻度分布
