## 福島県沖地震における新幹線電化柱早期復旧工事

東日本旅客鉄道（株） 東北工事事務所 正会員 ○石川 諒太郎  
 正会員 大塚 隆人  
 正会員 井上 聡子

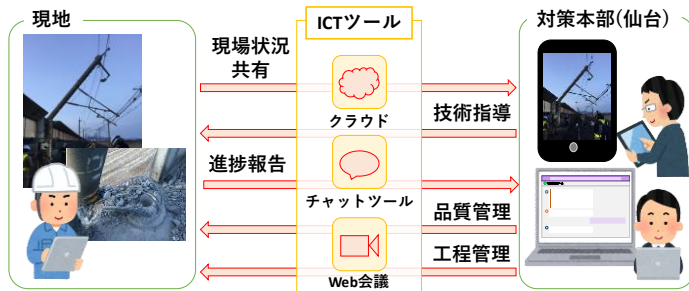
図-4 ICT を用いたリアルタイムでの情報共有

ICTツール（クラウド、Web会議、チャットツール等）使用

復旧に際して、調査段階から速やかに土木・電気合同班を構成し、工事段階にいたるまで、図-4 のような ICT ツールを本格的に活用することによって、リアルタイムに現場と対策本部（仙台）との情報共有を行った。それにより、被害状況や復旧作業の進捗把握・技術指導・品質管理・工程管理等がリアルタイムかつ双方向で実施可能となり、移動に伴う時間ロスが低減した。また、各現場に点在する社員同士や現場と対策本部とのコミュニケーションが円滑となり、復旧方針の早期策定につながり、作業効率の向上が図られた。
