流れ軟弱地盤上における盛土構造の変状と対策について

株式会社ネクスコ・エンジニアリング東北 賛助会員 ○佐竹 将典
東日本高速道路株式会社 東北支社 非会員 佐藤 圭

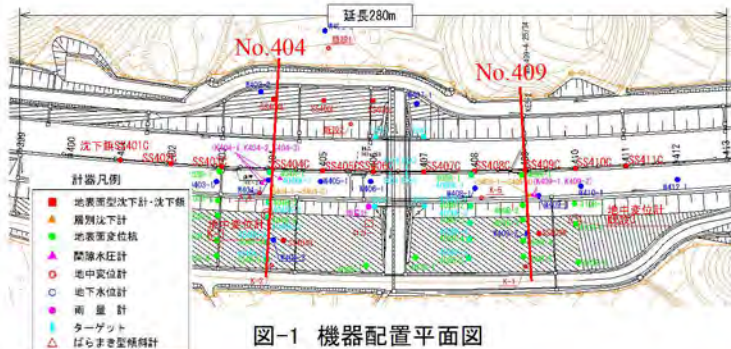
図-1 機器配置平面図

当該地で図-1 に示す観測機器などにより実施している沈下や側方移動に関する動態観測結果は次のとおりである。図-5 に沈下儀の計測による盛土CL付近の沈下量を示す。ボックス部を境界に、起点側ではNo.403側線、終点側ではNo.408側線の沈下が大きく、バラツキがあるものの沈下は継続している。軟弱層は起点側で厚いが、沈下量は終点側で大きく、軟弱層厚には比例していない。次に、図-6 に地表面変位杭の観測による地表面の変位方向とその量を示す。全体として本線右側、終点側への変位が見られ、特にボックス終点側では右側への変位が大きい。また、DJM部を除くII期線盛土部、押さえ盛土部で沈下が観測されている。最後に、図-7 にDJM部に設置した地中変位計の深度分布図を示す。継続して右側への変位が進行しており、DJM杭の設置深度と比較するとDJM杭下端と同じ深度から傾くように変形している。

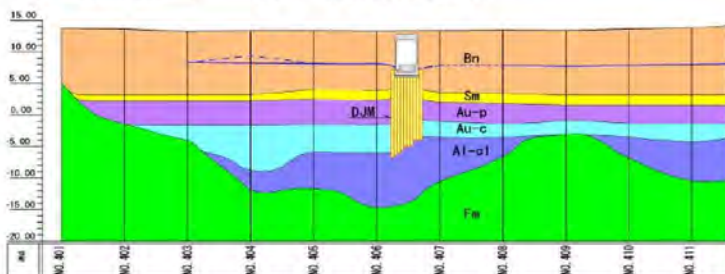
図-2 想定地質縦断面図

当該地は沢地形のへり部を通過しているため、基盤面が横断方向に傾斜し軟弱地盤が流れ構造となっている。また、基盤面は旧沢地形の影響を受け、横断的にも縦断的にも極めて複雑な形状を示している。軟弱層はボックス部を境界として起点側は厚く、終点側は比較的薄く分布しており、同一盛土内で軟弱層厚が大きく異なることが特徴的である（図-2、図-3、図-4）。
