### 3. 速報 東日本大震災による 河川構造物の被害特性の報告

東日本大震災の速報として、阿武隈川の堤防、福島県のアースダムの被害の調査結果とその考察を報告を行う。堤防では、特定地域に対し集中的に変状が認められていることが明らかにされた。また、特定地域は平地の蛇行河川である特徴を有しており、円弧すべりと沈下による変状が数多く確認された。いずれの現象ともに地下水が豊富に存在する旧地形の条件と痕跡が明らかにされた。アースダムに関すれば、堤体の円弧すべり、沈下による変状が数多く認められた。変状ダムは奥羽山脈東山麓に集中し、震度の強さとの関係性が示唆される。また、決壊した藤沼ダムに関しては、地震動による法面崩壊と堤体内の土層内の滑りが同時に発生した痕跡が認められた。引き続きの重点的な調査を行い解明を進める意向である。

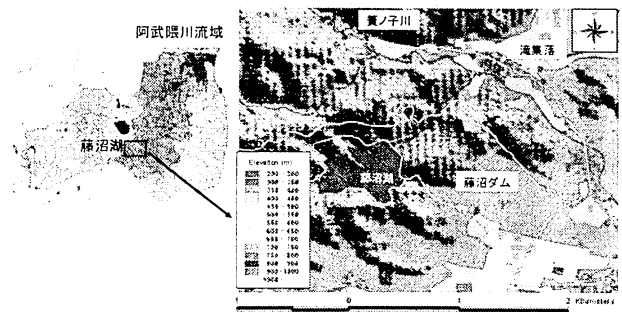
図-3 藤沼湖周辺平面

東日本大震災におけるアースフィルダムの被害の中で、福島県須賀川市では、藤沼ダム決壊が認められた(図-3、写真-7,8参照)。日本国内のダム決壊は1854年安政南海地震による満濃池決壊以来の稀な事例である。藤沼ダムの決壊により、ダム下流側約1.5kmの集落が壊滅的な被害を受けており、死者・行方不明者8人の人的被災も生じている。決壊した藤沼ダムは、阿武隈川水系江花川・箕の子川支流に存在する周辺地域の最大級規模のため池を堰き止めた構造物である(有効貯水量は約150万 $\text{m}^3$ )。堤高18.5m、堤頂長133.0m、堤体積99,999 $\text{m}^3$ のアースフィルダムであり、1937年に着工し、戦中を含む12年間を経過して1949年に竣工されている<sup>6)</sup>。当該ダムの直下に分布する郡山盆地は、水田地帯が広がる一方で降水量が少ない
