# 河川堤防システムの安全管理に関する実証的研究

【キーワード】 堤防システム、越水、堤防決壊

## An Empirical Study on Safe Management of River Levee Systems

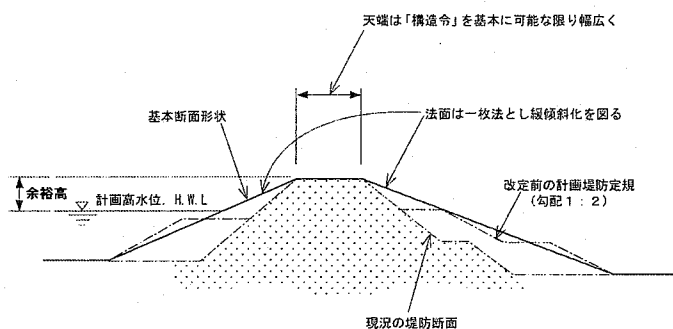
図-4 堤防の構造と高さの関係

対して安全な構造にするものとする。」とされ、通常、計画高水位以下の洪水に対して管理責任を負うものとされている。そして、その計画での堤防の設置は、計画高水位に河川の規模に応じて設定された余裕高を加えた高さで行われる。すなわち、河川の堤防は、計画高水位に余裕高(土でできた堤防の安全を確保するために設けるもので、計画で定める洪水より一定の高さで堤防を高く盛った部分。その一定の高さを余裕高と言う。)を加えたものであり、堤防横断面はその高さで河川の規模に応じた堤防天端幅を取り、一定の堤防勾配で設けるものとされている<sup>1)、3)</sup>。その関係を図-4に示す。
