# 膨張性地山を通過する供用トンネルに発生した 大規模変状(インバート隆起:最大950mm)を復旧する 山形自動車道盃山トンネル(上り線) LARGE DEFORMATION OCCURRED THROUGH THE NATURAL GROUND-SERVICE TUNNEL (INVERT SWELLED BY 950MM) TO RECOVER YAMAGATA EXPRESSWAY SAKAZUKIYAMA TUNNEL (UP LINE)

佐久間 智<sup>1</sup>・菅原 徳夫<sup>2</sup>・多田 誠<sup>3</sup> Satoru SAKUMA・Norio SUGAWARA・Makoto TADA

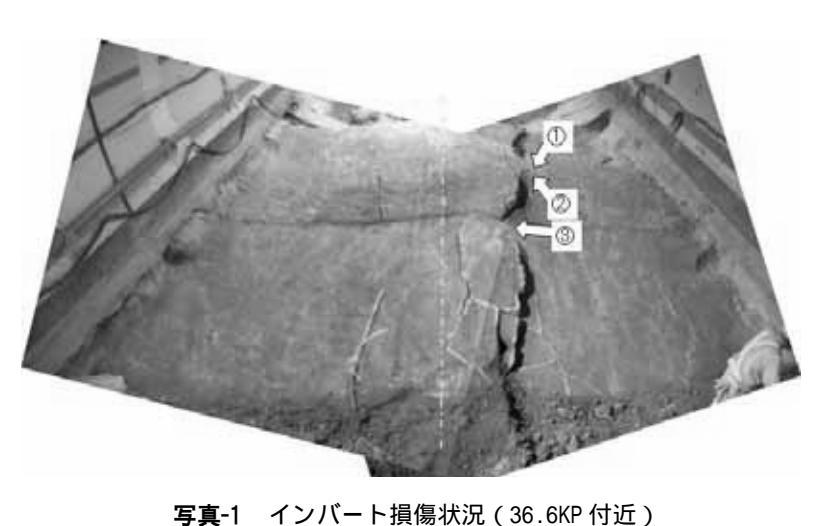
既設インバートの損傷は、おおよそインバート中央付近で破壊し、縦断方向に約128mの区間で確認された。 写真-1にインバート損傷状況(36.6KP付近)を示す。インバートの断面測量を実施したところ、設計断面に 対し、最大で950mmの隆起(写真-1、 にて)が確認された。供用中トンネルにおいて変状が確認されてか ら、約1ヶ月半でこれほど大規模に、しかも急速にインバートが隆起して破壊した事例は皆無といえる。

対策として、損傷した既設インバートを撤去し、より耐荷力のある鋼製支保工・吹付コンクリートと一体をなったインバートを復旧した。また、変状発生時から各種の計測を行い、内空変位・既設のトンネル 覆工・地山の挙動等を観察し、更に変状メカニズムの分析、対策工の評価を行った。

インバート施工は、昼夜連続作業で約8mを1日のサイクルで実施し、早期に損傷したインバートを復旧し、 順次断面閉合を行った。
