# シールドトンネルにおける 施工技術の変遷と変状現象の整理

中島 陽<sup>1\*</sup>・葛城 真治<sup>2</sup>・亀村 勝美<sup>3</sup>

<sup>1</sup>正会員 東京電力株式会社 建設部（〒100-8560 東京都千代田区内幸町一丁目1-3）

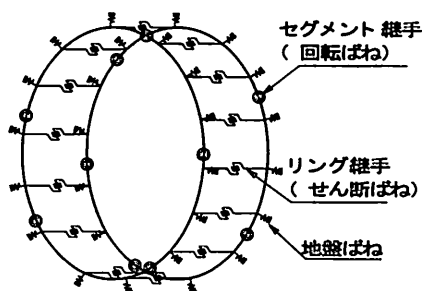
図5 構造計算モデル

構造計算は、セグメントの継手構造や部材の非線形性を考慮するために、はりばねモデル計算法により実施した。構造計算モデルは、図-5に示すとおり、2リング千鳥組とした。

内空変位量とトンネル軸方向ひび割れの調査結果と解析結果が整合するように、変動荷重（設計荷重比）を推定した。結果として、現状では、建設時と比較して1.0～1.12倍の鉛直荷重が作用しているものと判断した。
