# 東日本大震災に伴う仙台地区 地下空間調査報告

## THE INVESTIGATION REPORT OF UNDERGROUND SPACE IN SENDAI BY EAST JAPAN GREAT EARTHQUAKE

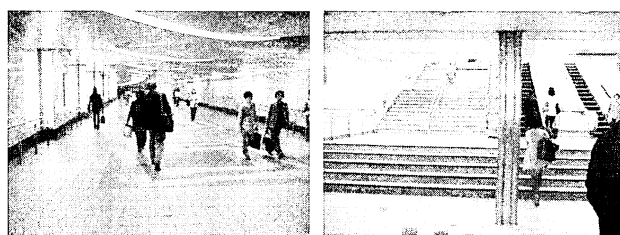
写真-11 仙台駅前自由通路

今回の震災による被害は、自由通路から出入りに繋がる一部のジョイント部分から少量の漏水が発生した程度で、その他構造物については微少のクラックが見られ

地下自由通路は様々な施設を繋ぐ重要な施設ではあるものの、それぞれの施設の出入り口は決してスムーズに出入り可能な状況とはなっていない。また防災上の問題点も種々見出されたことから、仙台市としては連絡通路の拡幅（当初より構造的には拡幅可能な構造となっている）、JR改札設置等の乗り換えの利便化、バスターミナルの集約化などの施策を検討しているとのことである。
