# 道路トンネルにおける背面空洞注入工と老朽化 対策の取り組み －常磐自動車道 日立トンネル群－

REINFORCEMENT CAVITY INJECTION AND RENOVATION DECREPIT  
EFFORTS IN ROAD TUNNEL  
-JOBAN EXPRESSWAY HITACHI TUNNEL GROUP -

Hitachi tunnel group is located between Hitachi-Minami-Ota IC and Hitachi-Kita IC in Joban Expressway is constructed from 1980 to 1983, has been in service 25 years after the opening in 1985. This interval has 15 tunnels have been built in most of sheet pile method. In the tunnel was built will interfere with the pile. Occurred in the back cavity lining is made of structural weakness and tunnel deformation can easily occur, because of poor seismic sections with anti-cavity injection factory back in order to preserve and improve the durability of future capabilities have been deliberately. In addition, the group tunnel Hitachi proceeds deterioration of materials and repair increased where water leakage due to aging, interior tunnels are struggling to measure degradation of tunnel length enormous becomes significant damage or destruction suddenly not updated from the original construction. In this paper, we report the actual construction of the repair efforts of engineering and tunnel injection in the back cavity

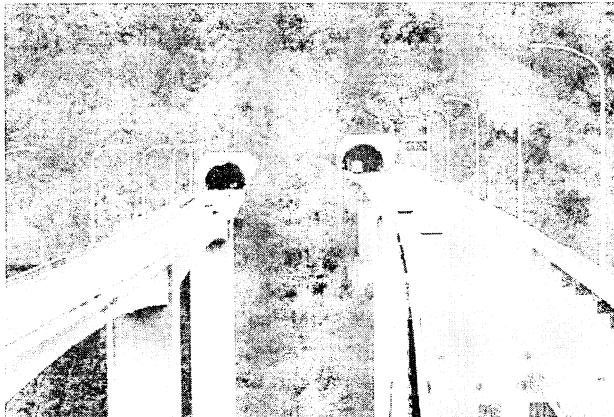
写真-1 日立トンネル群

常磐自動車道の日立南太田～いわき勿来間は、太平洋と阿武隈山地の最南端である多賀山地に挟まれた狭隘な市街地、工場群を避け急峻山地、渓谷を通過してトンネルと橋梁が連続する区間である（写真-1）。地質は、鮎川層群と呼ばれている古生層で、岩質は珪質粘板岩、黒色粘板岩、緑色片岩及び石灰岩より構成されている。この間には15トンネル、総延長が約25kmに及ぶトンネル連続区間があり、全国でも有数のトンネル群である（図-1）。ほとんどのトンネルが在来工法で建設されており、

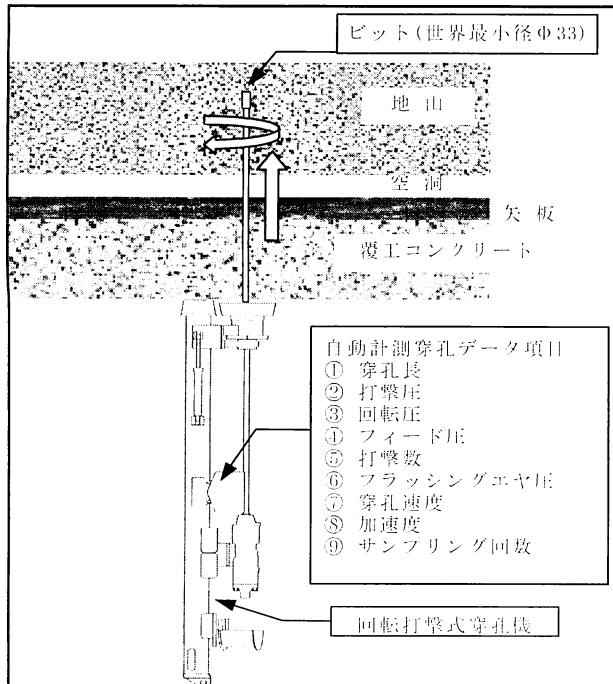
図-5 削孔方式

工コンクリートをコアドリルで削孔し、計測棒を挿入して計測する方法としている。しかし、1カ所当たりの削孔に時間を要し、工事交通規制日数が多くなることから工期や費用面で課題を残していた。このような背景から、覆工コンクリートを高速削孔しながら覆工厚や覆工背面の状況を高速かつ高精度で調査するために開発されたPVMシステムを本格的に全トンネルで採用している。当システムは、打撃と回転の併用による削孔方式で削孔中の種々の機械データをリアルタイムに計測し、制御装置で解析することで空洞の判定を行うものである（図-6）。削孔径は、覆工に対するダメージや削孔速度を向上させるため最小のΦ33mmとしている。また、調査の結果、空洞が判明した場合には、削孔した孔を注入用に拡径（Φ65mm）する機能も兼ね備えていたものである。なお、詳細については参考文献3), 4), 5)を参照されたい。

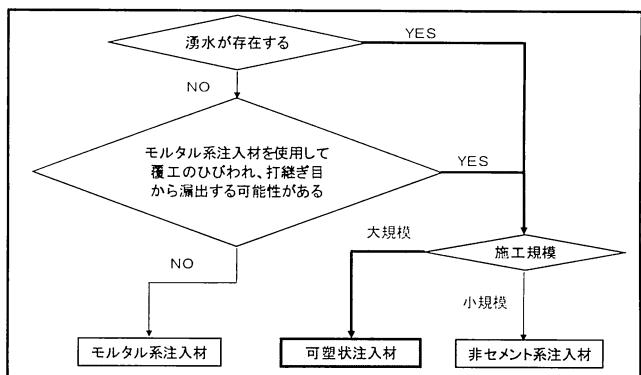
図-6 注入材選定フロー

背面空洞に充填する注入材は、十分に空隙が充填され、適度な流動性を維持し、注入後に材料収縮・分離がなく、覆工のクラックや目地から逸送しない性能が必要とされた。今回の施工で使用した注入材は、湧水が存在し施工規模が大規模であることから可塑状注入材を採用した（図-6）。その中でも体積収縮が少なく局部的な大規模の空洞に適しているエアモルタルに可塑剤を加えた注入材を使用し、湧水が多量であった助川トンネル下り線では、近傍IC付近に仮設プラントを設置してポリマーセメント系の注入材を使用した。品質規格を（表-1）に示す。

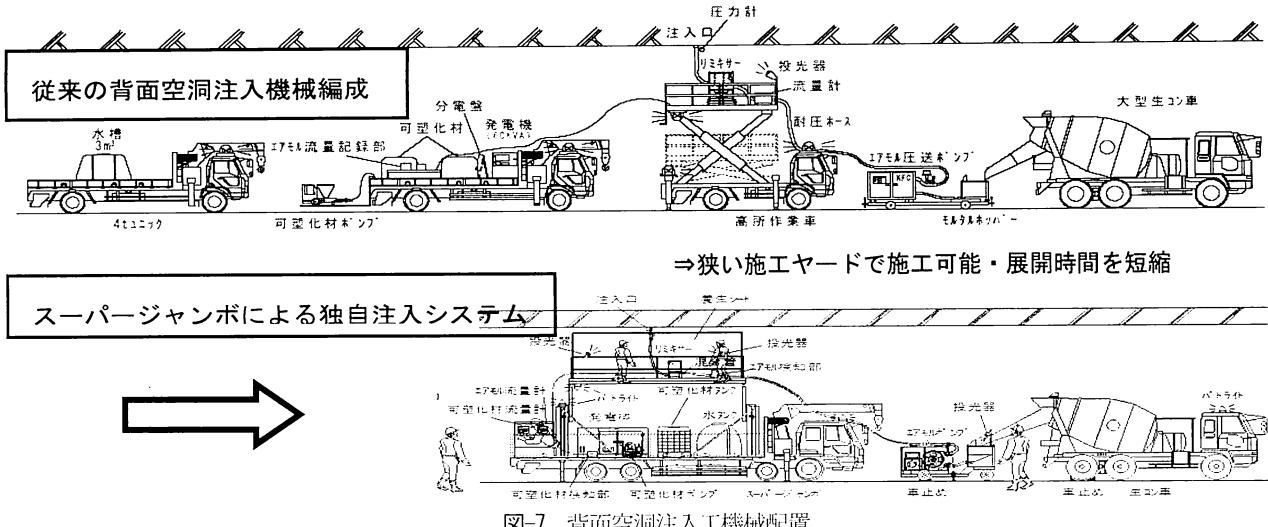
図-7 背面空洞注入機械配置

施工機械編成は、高所作業車(注入作業、リーク監視)4tユニック車(発電機、混合機械、流量計、圧送ポンプ、水槽等積載)アジテータ車、その他に給水車や材料運搬車など関係車両が多いため、施工ヤードが広く必要であり、施工開始までおよび撤去完了までにそれぞれ一時間程度要しており交通規制時間など条件の制約がある高速道路上の施工において課題がある。そこで過年度工事においては、公道走行可能なユニック付超大型トラックに可塑状注入機械を搭載した独自注入システム(スーパー・ジャンボ)を採用して、注入機械の工事規制への搬入・搬出時の展開や工事規制内において一日当たり一次注入で10~20回、二次・三次注入で20~40回の移動展開の時間を短縮と共に施工の効率化を図ることで制約が多い高速道路上の交通規制内での施工において安全性及び施工性が向上した(図-7)。

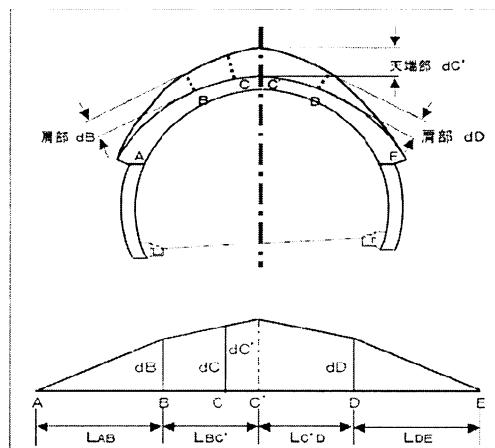
図-8 想定注入量の算出要領図

背面空洞を正確に予測することは困難であるが、当初計画と実注入量が大幅に異なることは、全体計画に手戻りが生じるため避けなければならない。従前の背面空洞調査には調査精度の低い電磁波などの物理探査法が用いられていたり、注入工事の中でコアドリル削孔調査が行われており、工事発注後に大幅な工事数量及び費用の増減が生じた。PVMシステムを導入後は、工事発注前年度に調査を行い注入数量を測定空洞高さから断面積Dを算出(式1)することで、より正確な想定注入量を求めることができた(図-8)。
