# 東京港トンネルRC中床版の塩害補修

## REPAIRING METHODS FOR SALT DAMAGED REINFORCED CONCRETE SLAB LOCATED INSIDE OF THE TOKYO PORT TUNNEL

本稿では中床版の損傷状況、補修方法(腐食因子の遮断、浸透した塩化物イオンの除去、中床版補修のための補強と解析、損傷断面復旧と再劣化の予防)、中床版補修後の耐震性能照査および中床版補修時のひずみ計測について報告する。

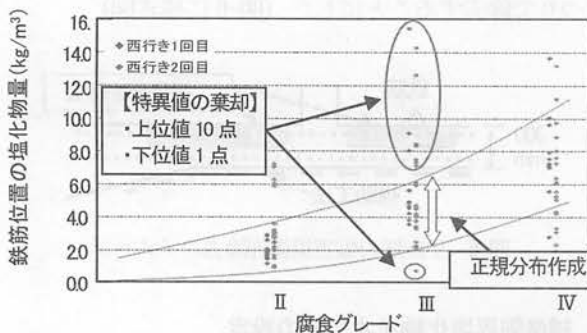
図-8 鉄筋位置塩化物イオン量と腐食グレードの相関分布

補修限界塩化物イオン量を決定するため、160箇所の上筋をはつりだして腐食グレードを確認し、その位置の塩化物イオン量を測定してその相関関係をグラフにプロットしたものを図-8に示す。同示方書で鉄筋の腐食グレードIIIは「断面欠損は目視観察では認められないが、鉄筋の全周または全長にわたって浮き錆びが生じている状態」と定義されていることから、塩害の劣化進行過程の中では進展期後半に位置していると考えられる(図-7、表-1、写真-5)。そこで、図-8のグラフの腐食グレードIIIに着目し、母集団から逸脱しているデータを棄却した上で、標準偏差を求めて正規分布を

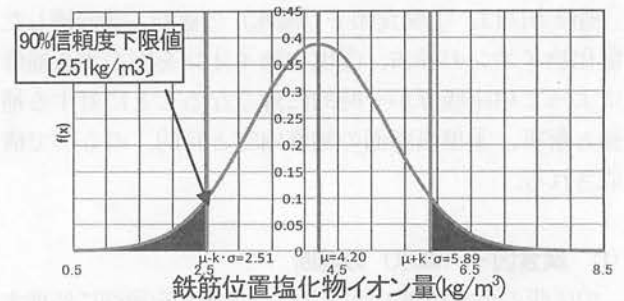
図-9 正規分布 (黒い範囲の合計が10%)

その結果、90%信頼度下限値は  $2.51 \text{ kg/m}^3$  となったが、コンクリートの品質および鉄筋腐食のバラツキを考慮し、コンクリート標準示方書[設計編]<sup>3)</sup>に示されている値  $1.2 \sim 2.4 \text{ kg/m}^3$  の範囲内の中で最大値である  $2.4 \text{ kg/m}^3$  を補修限界塩化物イオン量として採用することにした。

先に調査を実施した東行きの企業洞道に接続する大井側3函体の中床版は、長期間滞水していたことに起因すると思われる鉄筋腐食が著しく、上記の手順により算出した結果、90%信頼度下限値が  $1.2 \text{ kg/m}^3$  となったため、同区間は一般部とは別に補修限界塩化物イオン量を  $1.2 \text{ kg/m}^3$  に設定した。

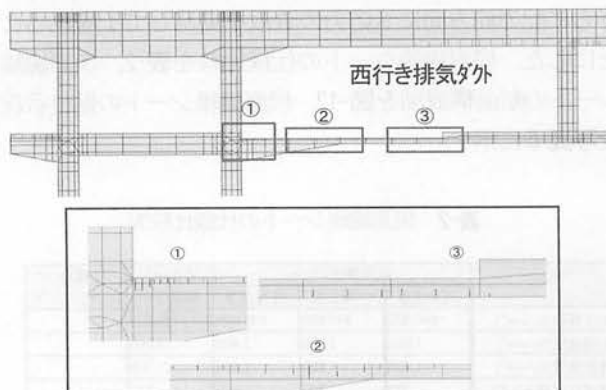
図-13 WCOMDによるひび割れ発生状況

中床版下面は炭素繊維シートで補強しているが、上面は補修のためにはつるので補強はできない。中床版が半分近い厚さまではつられると部材の耐力や剛性は大きく低下し、上筋は露出して応力を伝達しなくなることから、上側引張が生じる範囲では中床版上面にひび割れが発生する懸念があった。そこで、2次元の材料非線形解析（WCOMD）により、はつり時のひび割れ発生の有無、増加応力および増加ひずみを確認した。西行き排気ダクトにおいて壁側5.0mを深さ15cmはつった際のひび割れ発生状況の計算結果を図-13に示す。さらに、最も上側引張が小

解析の結果、2次元モデルによる解析ではひび割れを発生させない施工順序は見いだせなかったため、同解析でひび割れが最小となる施工順序を採用した。はつり幅の奥行きを2.0mと定め、最初に施工する範囲では鉄筋や炭素繊維シートのひずみ量を計測すると同時に、中床版上面のはつり面およびその周辺にひび割れが発生していないか確認しながら施工した(5. 中床版補修時のひずみ計測参照)。

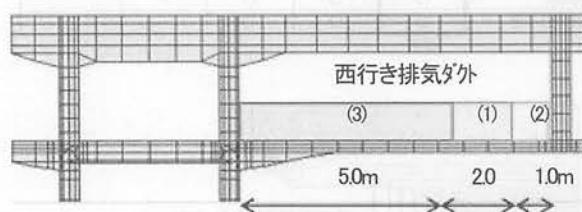
図-14 1回あたりの施工量(奥行2m)と 施行順序

さい施工順序について検討した。その結果を図-14 (1)⇒(2)⇒(3)の順番) に示す。

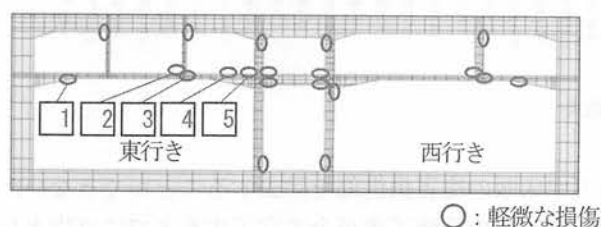
図-15 地震応答解析による損傷結果(最大)

図-15 に地震応答解析によるトンネル部材の損傷結果(最大)を示す。また、図-15 に示した東行き中床版の損傷部について、最大損傷時の RC 要素のひずみレベルを表-2。部材の損傷程度分類と破壊基準を表-3 に示す。解析結果から、地震により中床版の損傷部は、引張側要素のひび割れおよび鉄筋の降伏が生じる。しかし、同時刻において圧縮域の縁端要素が圧壊に至らないため、中床版を含めたトンネル構造が、崩落することはないことが明らかになった。そのため、常時で決まった炭素繊維補強範囲および補強量の炭素繊維シートを中床版裏面に貼り付けることとした。

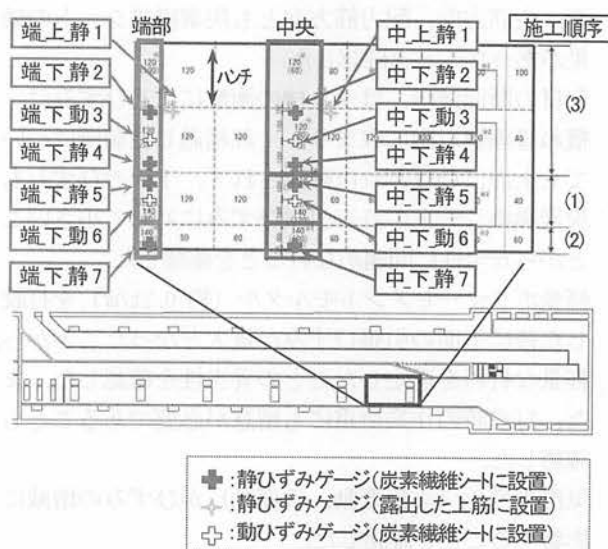
図-16 計測位置図

- 施工ステップ毎のひずみ変動を確認するため、中床版裏面の炭素繊維シートの静ひずみを計測。上側引張発生部は、近傍ではつり出した上筋の静ひずみと炭素繊維シートの圧縮ひずみを計測。
- はつり機の衝撃による影響を確認するため、はつり時に正曲げが大きい箇所の裏面の炭素繊維シートの動ひずみを計測。
- トンネルの軸方向(配力筋方向)への応力伝達を確認するため、主筋方向に加えて配力筋方向の炭素繊維シートも静ひずみを計測。
- 配力筋方向炭素繊維シートが各トンネル函体端部で不連続となるため、主筋方向に増し張り補強している。その効果を確認するため、函体中央と端部の両方で計測。
- 気温やコンクリート温度の変化によるひずみ変動を確認するため、工事期間中の昼夜間および事前・事後についてもひずみを計測。

コンクリートが引張強度に達する時の引張ひずみは約0.01%(100 $\mu$ )であり、ひび割れの発生基準とされている引張ひずみは0.01~0.03%<sup>⑥</sup>である。また、下面の炭素繊維シートの許容引張ひずみは約0.1%、降伏時の引張ひずみは約0.2%である。そこで、ひび割れを発生させないために引張ひずみ0.01%(100 $\mu$ )を管理値とし、上面のひび割れ発生を注視しながら施工した。
