# 覆工に生じる変状把握の精度向上のための 覆工表面洗浄の有効性

供用されている道路トンネルの覆工表面は煤や油、汚濁水およびエフロレッセンス等により汚れている場合が多い。覆工表面の汚れは、走行型の画像撮影点検はもとより、近接目視による点検において、変状把握の正確性に影響する。本稿は覆工に生じる変状把握の正確性を更に向上させることを目的として、覆工表面の洗浄方法を検討するとともに、洗浄が変状把握に与える影響を検討したものである。

## CLEANING THE TUNNEL LINING TO VERIFY THE ACCURACY OF INSPECTION AND ITS EFFECTIVENESS

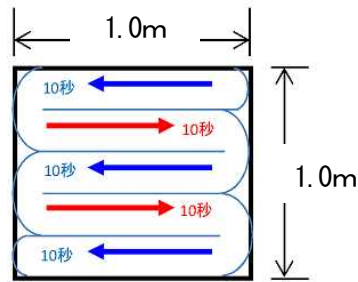
図-2 1箇所あたりのキャリブレーション

ウォータージェットの使用圧力を決定するために、覆工洗浄を行う部位に近接する覆工表面でキャリブレーションを行った。図-2 はその概要を示したものである。1箇所当りの面積を  $1\text{m}^2$  とし、洗浄は1方向を約10秒間とし、1箇所当り、約50秒間の洗浄を行った（写真-3 参照）。使用圧力は5段階（80Mpa、100Mpa、120Mpa、150Mpa、180Mpa）とした。キャリブレーションは本施工に用いる洗浄システムを用いて行った（表-3 参照）。キャリブレーション後、近接目視で覆工表面の汚れの除去程度および表面粗さの確認を行い、本施工の使用圧力を決定した。

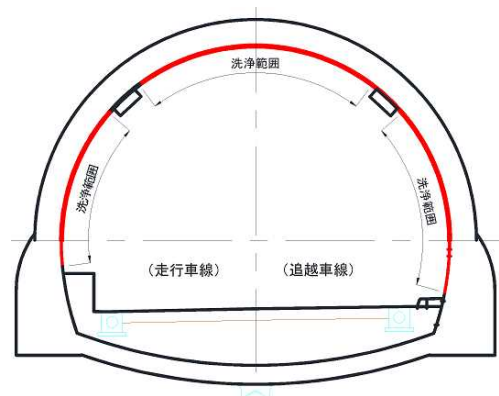
図-4 覆工表面洗浄範囲図（周方向）

覆工洗浄を実施したトンネルは、矢板工法によって構築されたものであり、供用から約 40 年経過している。また、40 年の間、覆工洗浄は施されていない（写真-4 参照）。その延長は 1,272m であり、覆工スパン数は 110 であり、覆工コンクリートの設計基準強度は 200 (kgf/cm<sup>2</sup>) である。覆工洗浄の対象となる覆工スパンは過去の点検結果を鑑み、覆工の変状が著しく、汚れが著しいスパンとし、トンネル入口から 805～888m の区間とした。また、洗浄部位は走行車線の監視員通路上から追越車線の監査廊上の 18m とし、約 1,200m<sup>2</sup> の覆工洗浄を行った（図-4 参照）。
