# 建設 50 年を迎えたホワイティうめだ地下街の 現状とスケルトン化リニューアルの事例

## THE CURRENT STATE OF WHITY UMEDA, WHICH HAS REACHED 50 YEARS OF CONSTRUCTION, AND THE CASE OF RENOVATION BY INTERIOR DEMOLITION

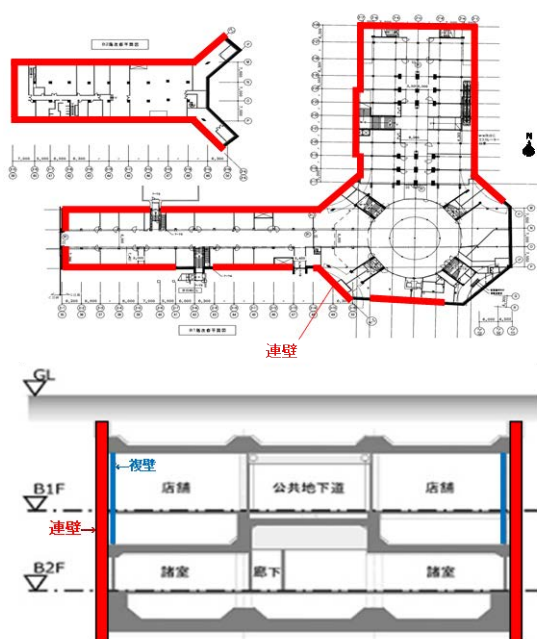
図-2 躯体概要

2期エリアの躯体は、図-2に示すとおり、側壁は地中連続壁で施工された壁（以降「連壁」と記載）と現場打ち鉄筋コンクリートで施工された壁（以降「RC壁」と記載）で構築されている。

中央の通路を挟み両側に店舗が存在し、側壁の内側にはコンクリートブロック等で複壁があり、点検口部を除き、殆どが直接点検することができない状況であった。点検口部等からの事前調査では、コンクリートの剥離、鉄筋の露出や漏水が見受けられた。また、コンクリートの中性化も進行していることを確認していた。今回、スケルトン化により複壁をすべて撤去し側壁の点検を行ったところ、地下1階と地下2階の外壁総面積2133m<sup>2</sup>に対して、露筋の総延長は4067mであった。単純計算で1m<sup>2</sup>当たり1.9mの露筋があったことになる。連壁での露筋が98%を占めていた。
