大谷採石地下空間の構造特性及び 安全情報の共有と活用の試み

前田 和輝¹・清木 隆文²

SAFETY INFORMATION SHEARING OF STRUCTURAL CHARACTERISTICS OF OYA UNDERGROUND QUARRY AND ITS UTILIZATION

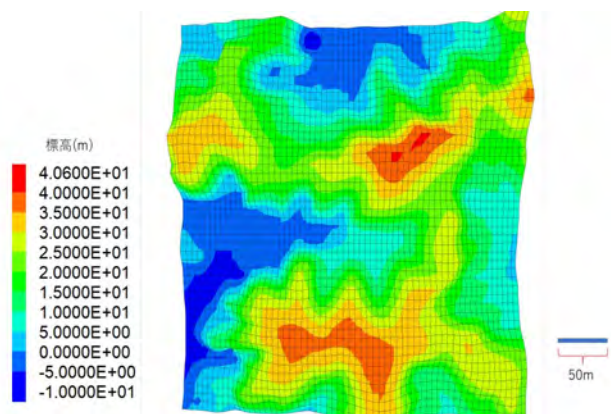
図-3 B 空洞の検討モデルの地表面の標高コンター図
(標高は基準面からの高さを示す)

図-2 に示した B 空洞は山の下に存在し、3つの空洞が重なり合った多段の構造になっている。本研究では、これらの構造を単純化してモデル化の後、解析を行った。検討したモデルは東西 248m、南北 276m、標高 100~200 m の範囲を対象とし、地表面は DEM データ⁹を参照し、山地部の地形を図-3 のように再現した。またモデルの下部のみ、境界面からの影響を回避するため、40m の余剰空間を確保した。当該の検討モデルで自重解析を行った後、「すべての空洞を掘削した解析」「2段目の空洞のみ掘削した解析」「2段目の空洞を一部のみ掘削した解析」を行い、3つの検討モデルを「最大主応力」「最大せん断応力」「変位」の観点から比較した。結果、これらの掘削手順の違いに大きな差は認められなかった。
