## 洪水流によるヨシ原で覆われた流路の縦断変化

広島大学大学院 学生員 ○柏木幸則  
 広島大学工学部 フェロー会員 福岡捷二

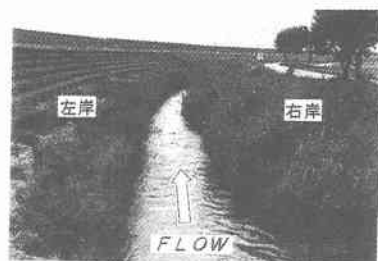
写真-1 観測用水路

写真-1 は斐伊川の左岸堤外地に位置する観測を行った農業用水路である。左岸はコンクリートで護岸されており、右岸は土を基盤として植生が繁茂している河岸である。図-1 は観測用水路の横断面図を示す。この河岸は約2mの高さである。河岸にはヨシが群生しており、河床近くまでヨシの太い地下茎が匍匐している。河岸を構成している土質はシルト混じり砂である。
