チャートからなる地盤の構造について

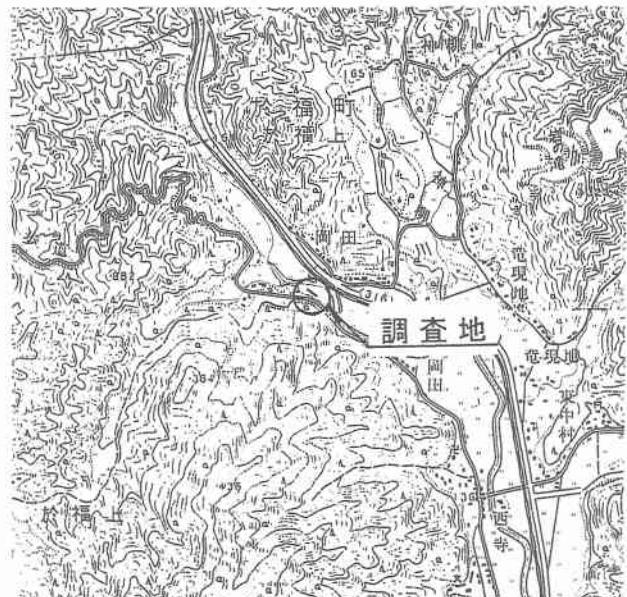
図 1 調査地平面図

踏査結果より、現場地域の地質は、砂岩・頁岩層中にチャート層が層状に挟まれて存在することが分かつた。また、斜面にはオーバーハング状の岩塊や浮石が存在する地域と小崩壊跡地域が存在している。両者は、構成される地質に依存している。また、周辺の同地質帶で近年に中規模な斜面崩壊が発生していることが分かった。
