## 9.21 台湾地震における斜面被害の特徴

荒谷建設コンサルタント 正会員 山下 祐一

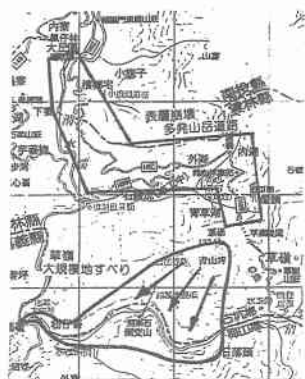
図一3 雲林縣草嶺の大規模地すべりと表層崩壊多発山岳道路位置図

表層崩壊は南投縣竹山から雲林縣草嶺に向かう山岳道路で詳しく観察することができた（図-3）。写真-2は尾根部近傍からみた、沢を隔てた斜面崩壊である。右側に崩壊面積が大きい部分が認められるとともに、左側の斜面も大部分が崩壊している様子で、崩壊の割合が高い。地質は第三紀層で、ほぼ平行な層理が遠くからも確認され、ほとんどが岩盤斜面と推定される。植生も崩壊以前は緑で覆われていたと思われるが、植生の生

草嶺の大規模地すべりは、震央から南南西約 30 km、南投縣竹山の南方 20 km のところに位置する雲林縣草嶺で発生した。地すべりの規模は草嶺山頂（標高 1234m）から斜面下の清水溪（標高 400~500m）まで一気に崩壊し、清水溪を約 4 km にわたって土砂で埋め立て、さらに対岸に乗り上げてから、なおも斜面を這い上って小さな尾根を乗り越えている（図一3、写真一3）。崩壊面積 7 km<sup>2</sup>、崩壊土量 1 億 8 千万 m<sup>3</sup> に達するもので、今回台湾地震の最大規模の地すべりである。この草嶺では以前にも崩壊が発生しており、今回それが拡大して発生したと見られることもできる。
