## 平成 12 年鳥取県西部地震における斜面災害とその土質工学的性質

| 山口大学工学部 | 正会員 | 山本哲朗 | 鈴木素之 |

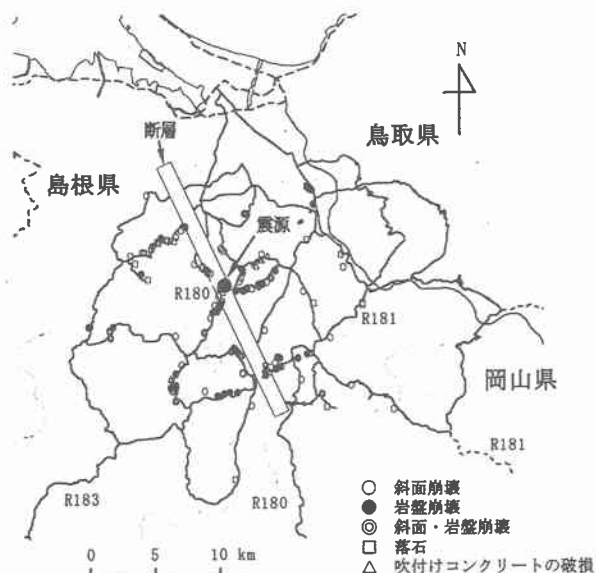
これらの模式図を図-2 に示す。斜面災害の総件数は 136 件にものぼっており、その内訳は、斜面崩壊が 48 件、岩盤崩壊が 36 件、斜面・岩盤崩壊が 22 件、落石が 18 件および吹付けコンクリートの破損が 12 件である。図-1 には震央と断層の位置も示しているが、これらの斜面災害の多くは震央を中心に概ね半径 10 km 圏内に集中していることがわかる。

図-1 斜面災害の調査地点
